## リングネット 捕捉事例一覧

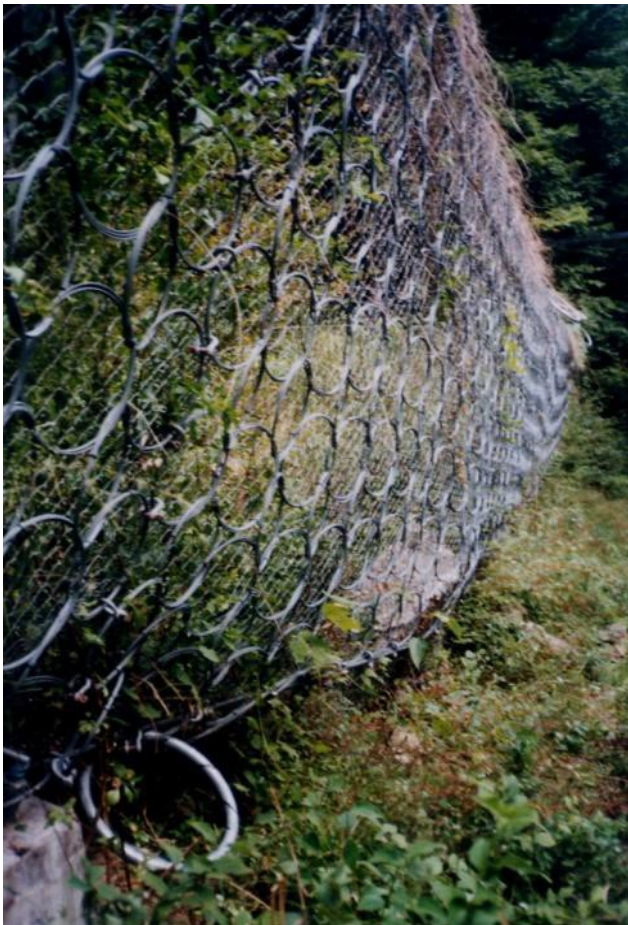
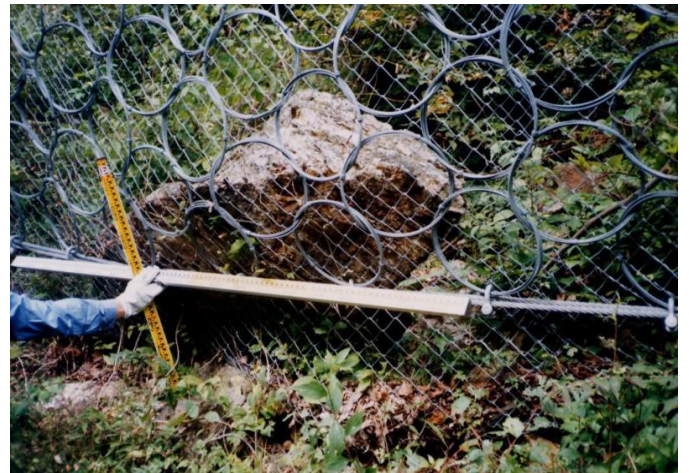
## リングネット 捕捉事例 1

| 発生現象及び規模 | 落石対策 |
| 推定落石エネルギー等 | 約330kJ |
| 発生誘因 | 不明 |

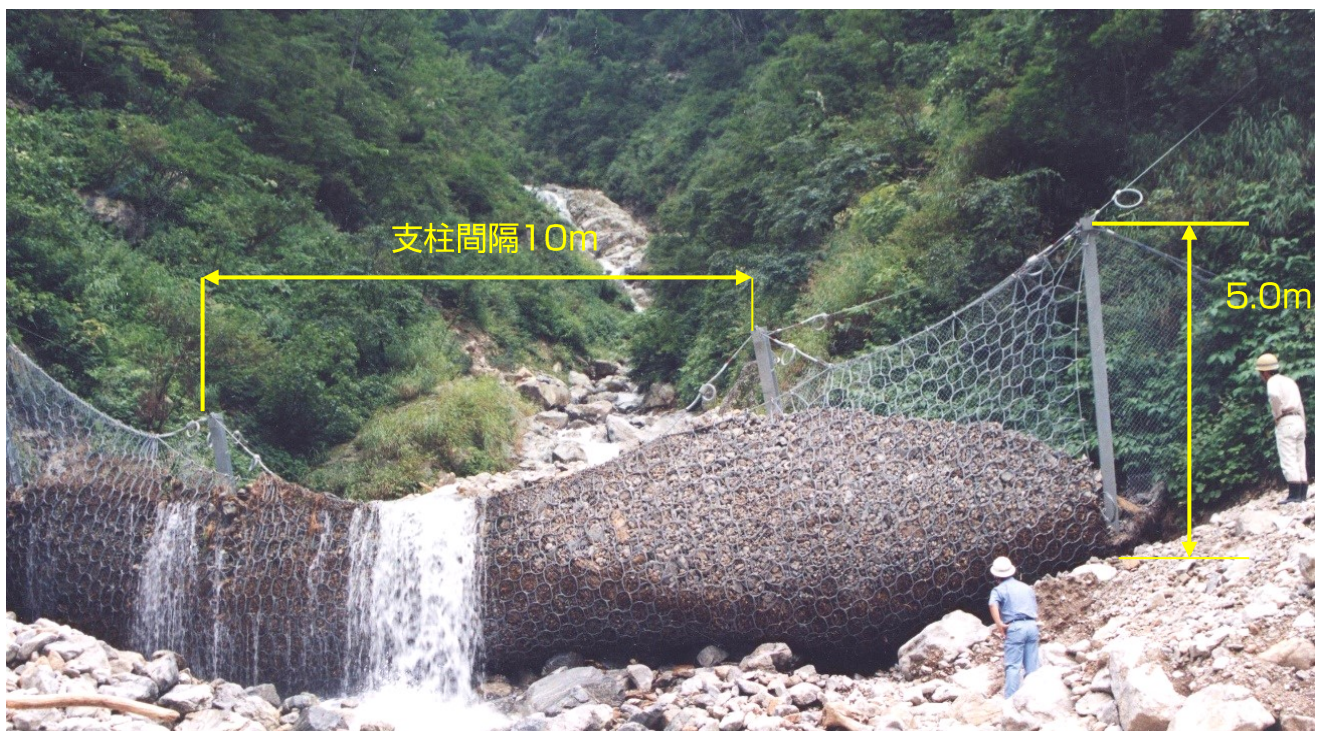
## リングネット 捕捉事例2

| 発生現象及び規模 | 土砂・土石の流出 |
| 発生誘因 | 集中豪雨 |

(1998.8.20)

| 備考 | メンテナンスあり（ブレーキリング交換） |

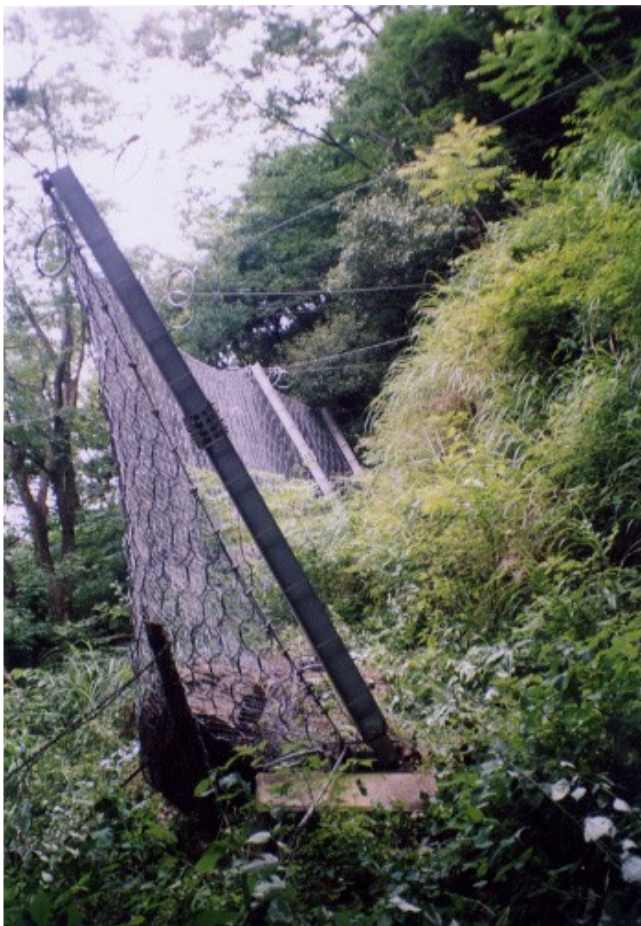
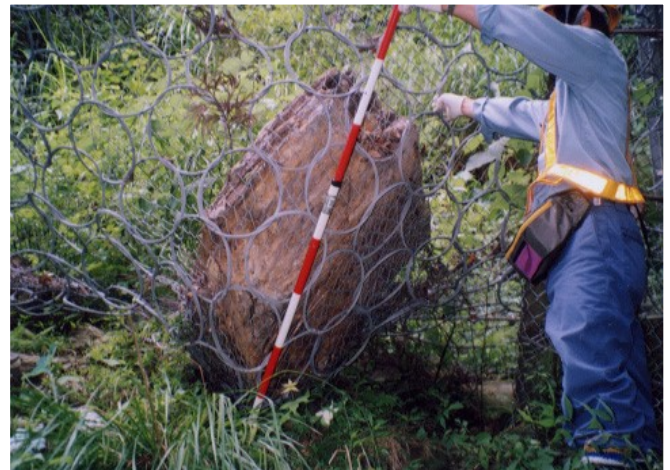
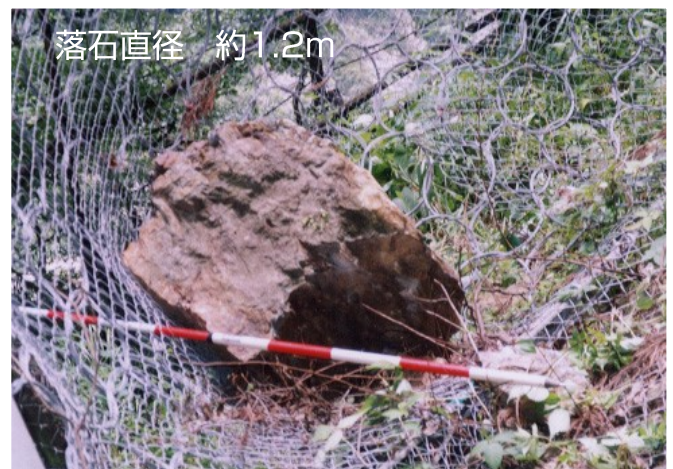
## リングネット 捕捉事例3

| 発生現象及び規模 | 落石 |
| 推定落石エネルギー等 | 約1,240kJ |
| 発生誘因 | 不明 |

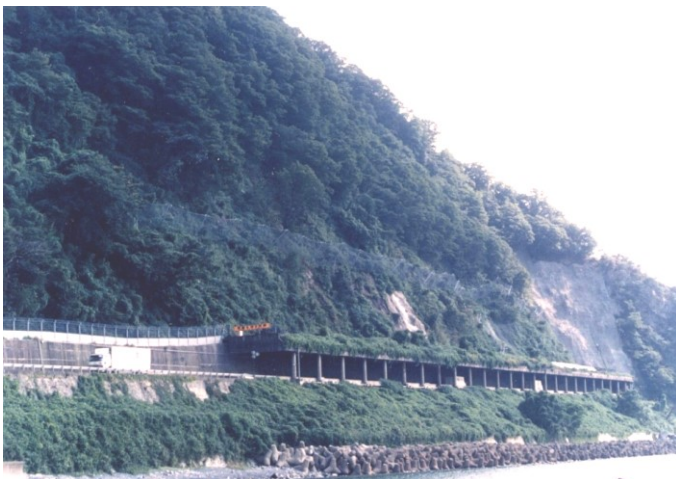
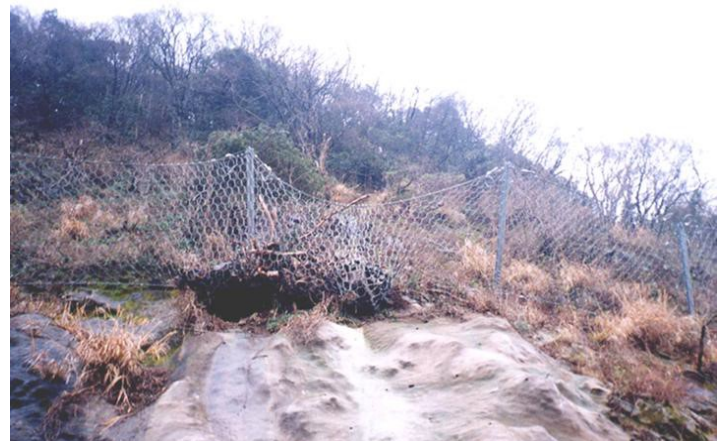
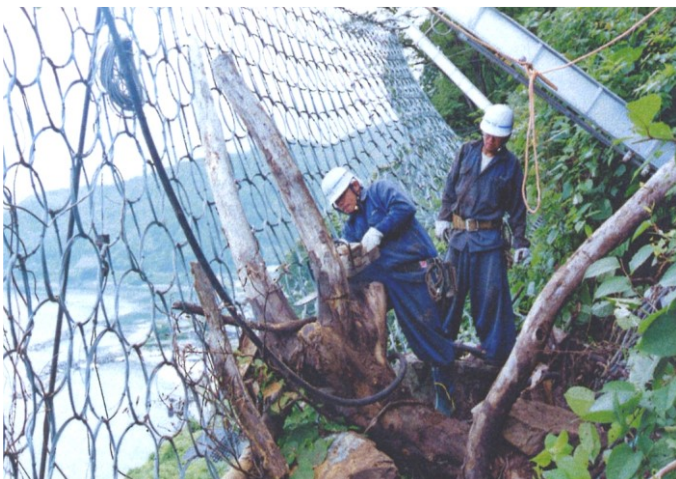
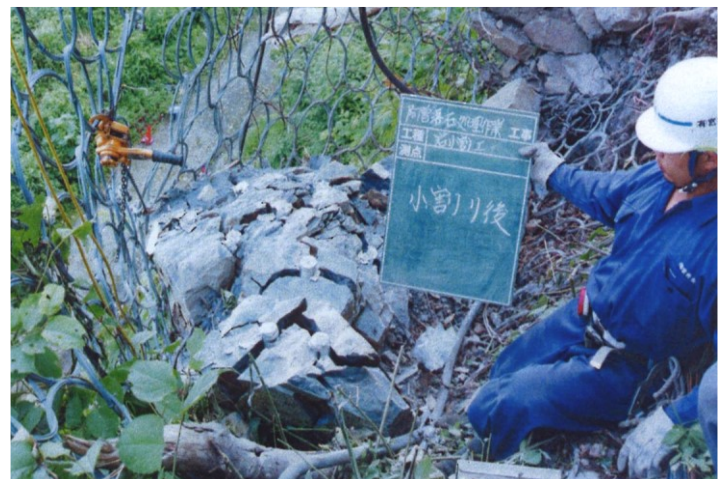
## リングネット 捕捉事例 4

| 発生現象及び規模 | 落石対策 |
| 推定落石エネルギー等 | 約330kJ |
| 発生誘因 | 不明 |

| 備考 | メンテナンスあり（ブレーキリング3個交換） |

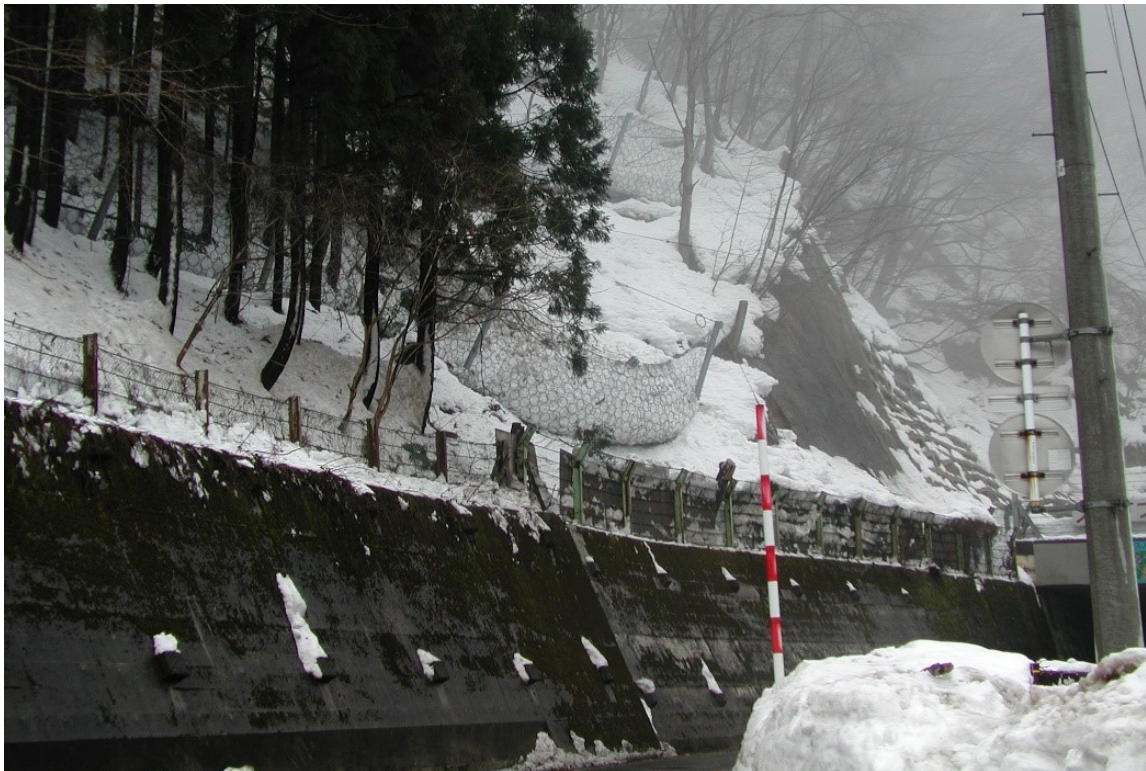
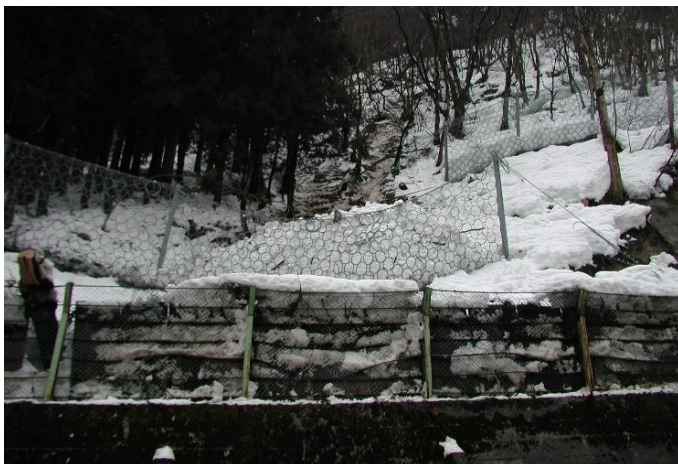
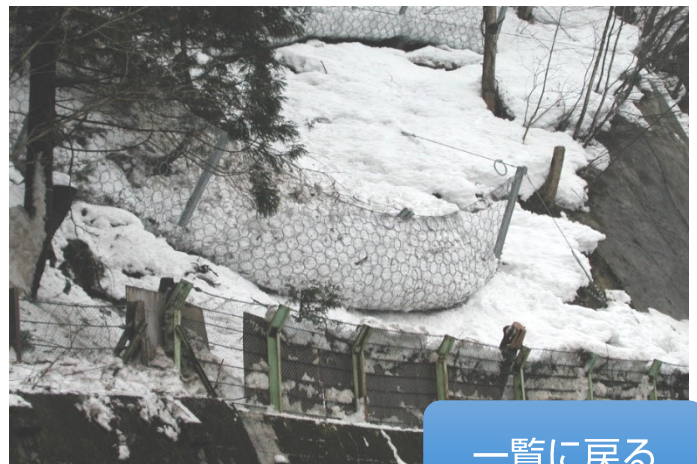
# リングネット 捕捉事例5

| 発生現象及び規模 | 表層雪崩 |
| 推定落石エネルギー等 | 雪崩量 V=94m <sup>3</sup> |
| 発生誘因 | 気温の上昇 |
