TXI落石防護棚 捕捉事例一覧

TXI落石防護棚 捕捉事例 1

TXI落石防護棚 捕捉事例2

TXI落石防護柵 捕捉事例3

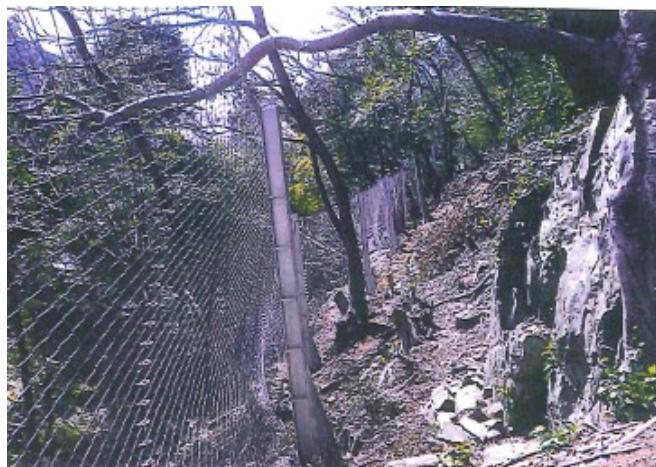
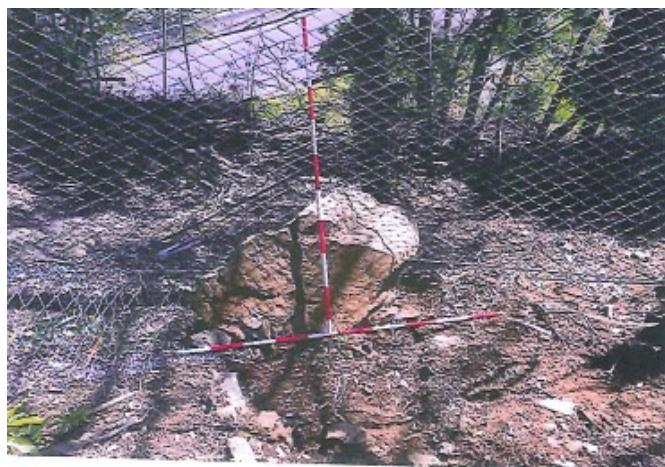
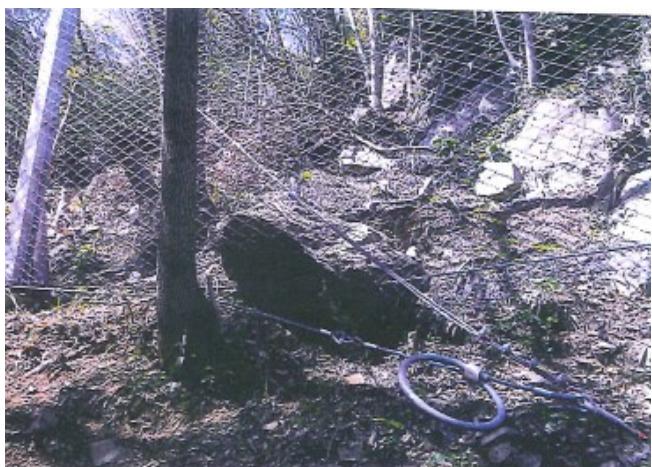
施工場所	静岡県西伊豆町
施工完了年月	平成23年11月
施工目的	治山事業
施工概要	100kJ対応 柵高 2.5m 延長 70.0m
捕捉年月	
発生現象及び規模	直径約1.3mの落石捕捉
推定衝撃力等	
発生誘因	
備 考	柵の損傷：衝突箇所のTECCOネットの一部摩耗 補修：なし

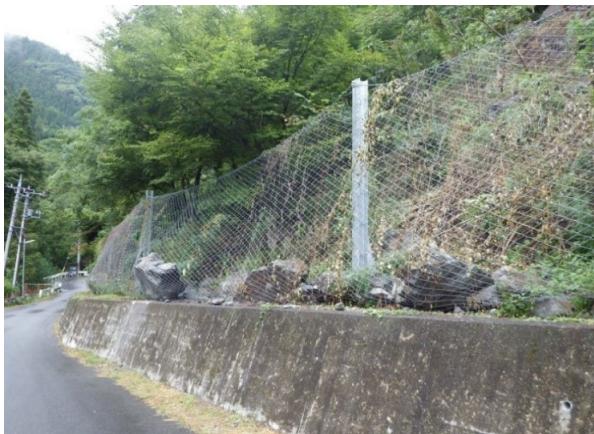
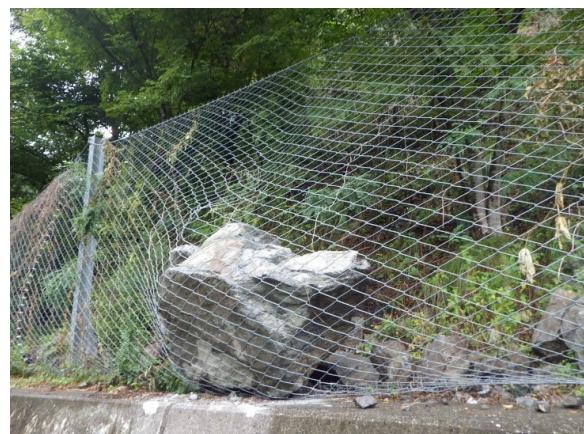
施工場所	埼玉県秩父市
施工完了年月	平成23年12月
施工目的	治山事業
施工概要	柵高 3.0m 延長 89.0m 9スパン
捕捉年月	平成25年 9月
発生現象及び規模	直径約1.2mの落石をはじめとする落石群捕捉
推定衝撃力等	
発生誘因	
備 考	柵の損傷 : ①衝突箇所のTECCOネットの一部摩耗・変形 ②支柱一部直撃による損傷 ③ヘリックススプリングの変形 補修 : TECCOネット一部取換、支柱角度調整

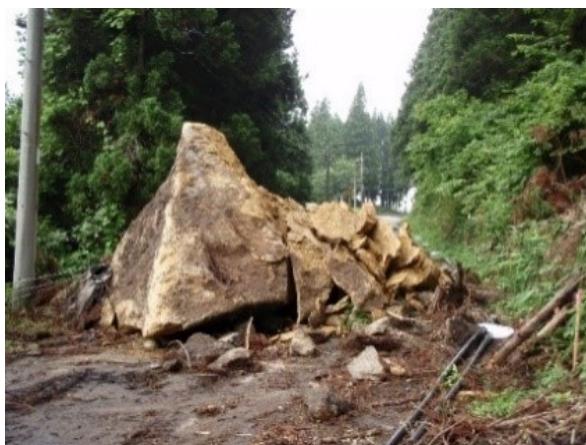
(対策前に発生した落石)

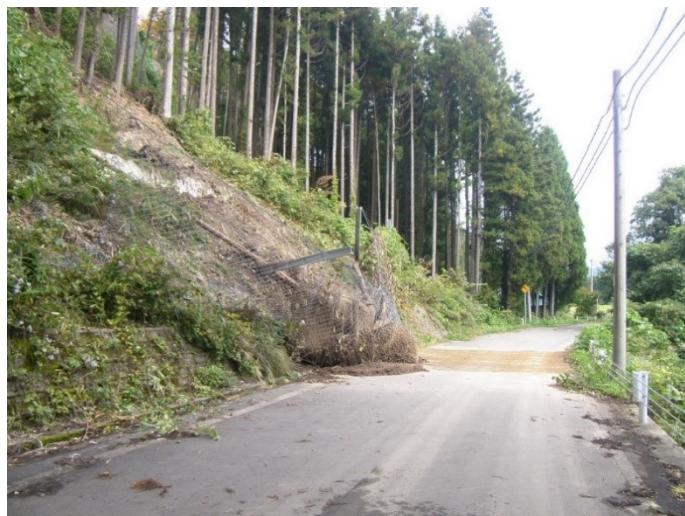
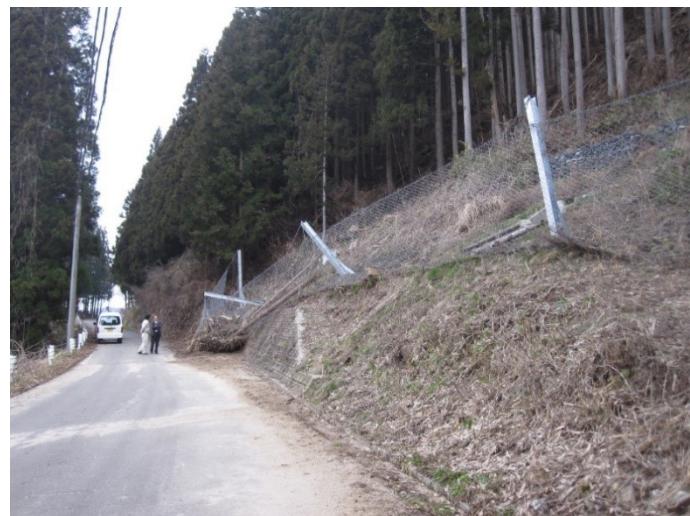
施工場所	岩手県 衣川地内
施工完了年月	平成22年5月
施工目的	治山事業（道路防護）
施工概要	100kJ対応型、柵高3.0m、延長30.0m
捕捉年月	
発生現象及び規模	
推定衝撃力等	
発生誘因	
備 考	このTXI防護柵は設計規模以上の落石を捕捉しました。
