TAMPOバリア 補足事例一覧

施工場所	発生現象	施工概要	ファイル
1	山梨県	土石流捕捉	柵高：4.0m 延長：20.0m	詳細
2	山梨県	土石流捕捉	柵高：3.0m 延長：21.0m	詳細
3	高知県	土石流捕捉	柵高：6.0m 延長：17.0m	詳細
4	奈良県	土石流捕捉	柵高：5.5m 延長：12.0m	詳細
5	富山県	土石流捕捉	柵高：3.0m 延長：15.0m	詳細

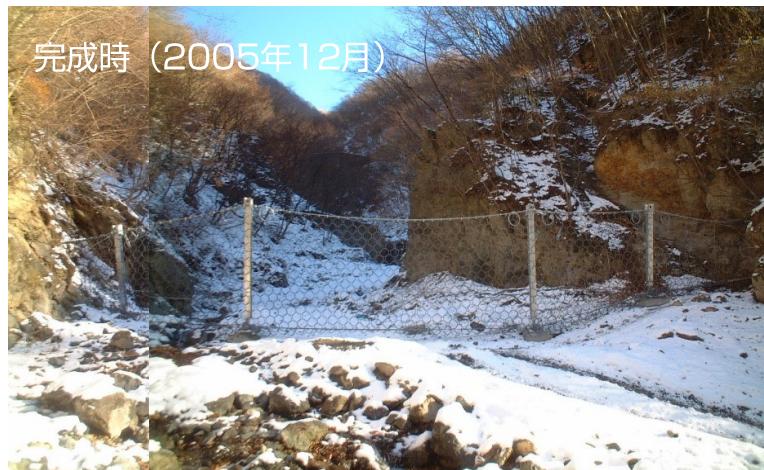
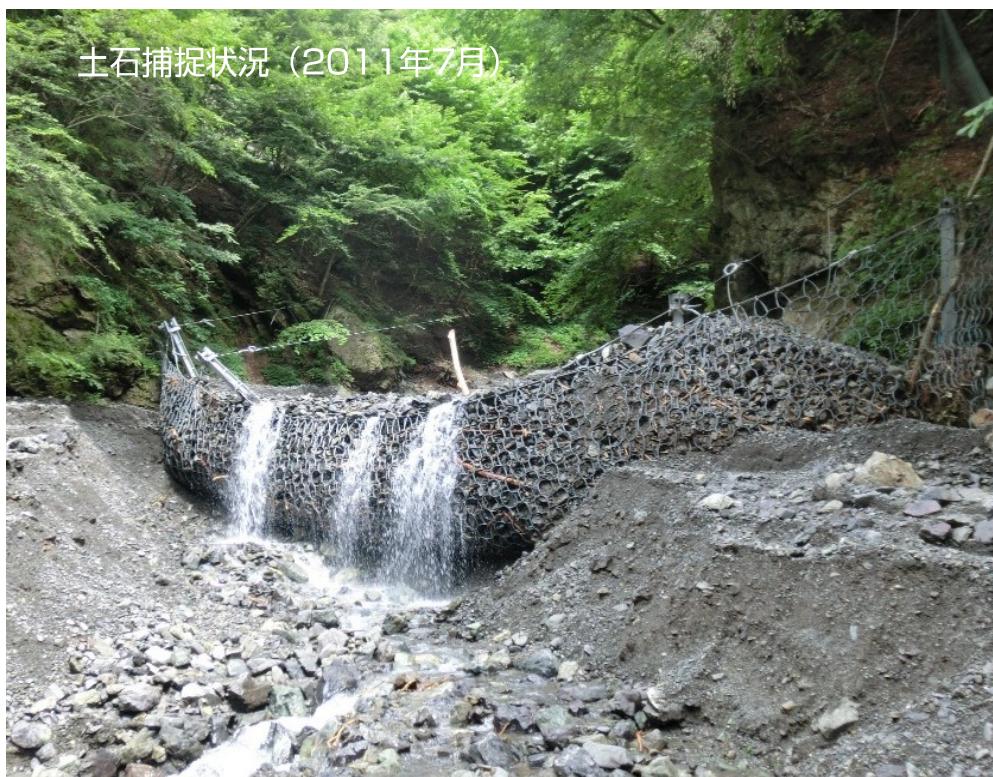
TAMPOバリア 補足事例1

施工場所	山梨県 木挽崩沢(コビキカレザワ)
施工完了年月	平成17年12月
施工目的	砂防堰堤工事中の安全対策工
施工概要	柵高 H=4.0m 延長 L=20.0m
捕捉年月	平成23年7月
発生現象及び規模	土石流捕捉 捕捉土石量 約1,350m ³
発生誘因	砂防堰堤工事完了後の豪雨による土石流出
備 考	砂防堰堤工事完了後も現場に存置された結果、土石を捕捉した事例。

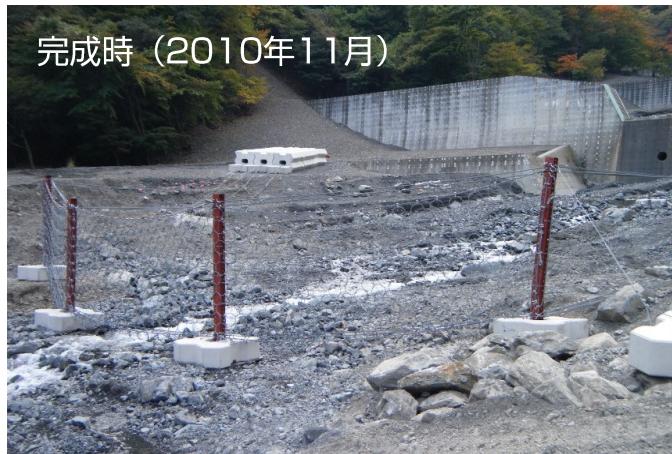
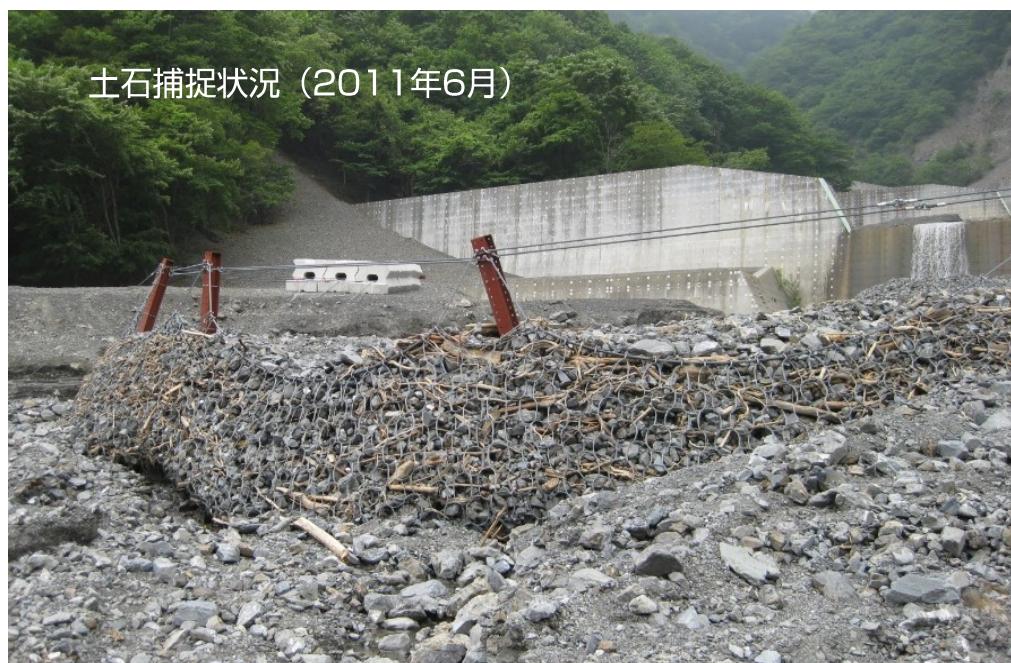
TAMPOバリア 補足事例2

施工場所	山梨県 春木川
施工完了年月	平成22年11月
施工目的	砂防堰堤工事中の安全対策として試験的に導入
施工概要	柵高 H=3.0m 延長 L=21.0m
捕捉年月	平成23年6月
発生現象及び規模	土石流捕捉 捕捉土石量 約750m ³
発生誘因	豪雨による土石流出
備 考	土石堆積区間で支柱基礎およびワイヤロープアンカーのアンカー設置が困難であったため、護床ブロックを代替えとして用いた事例。

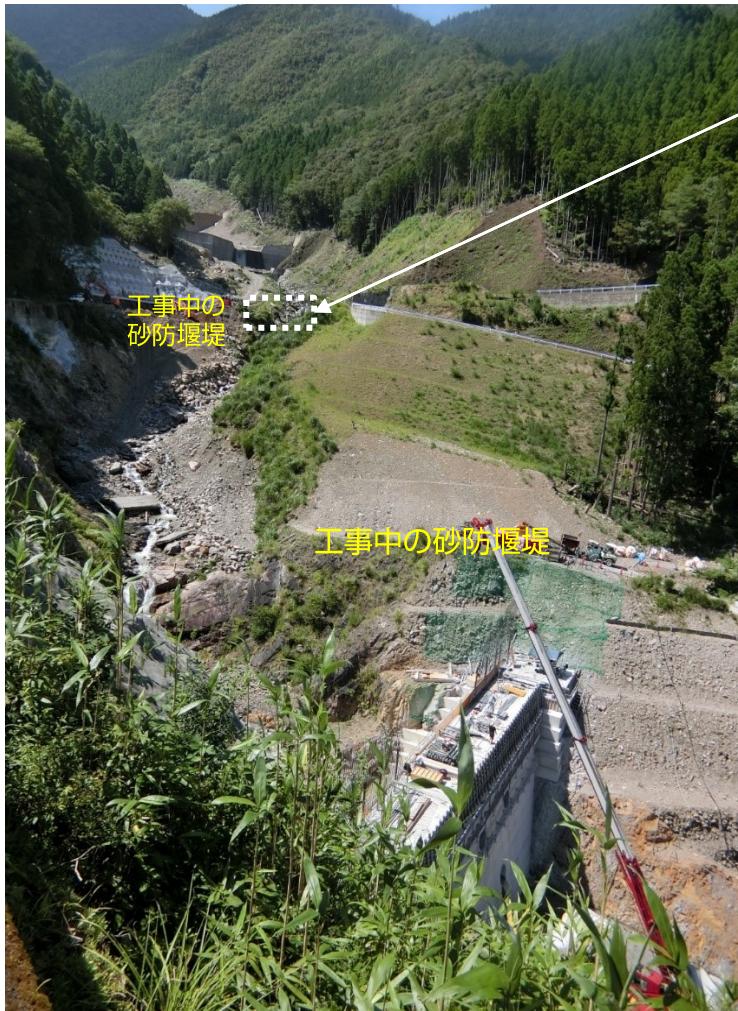
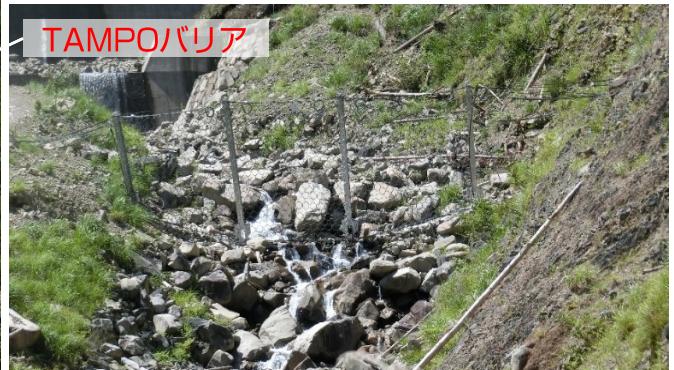
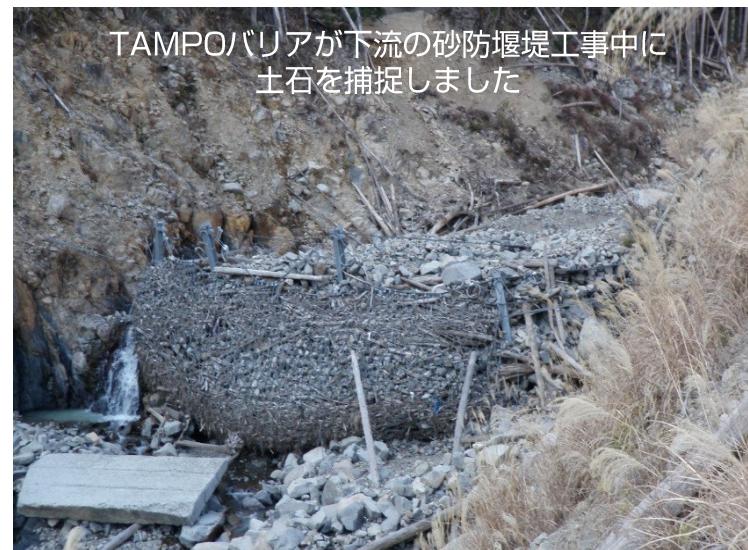
TAMPOバリア 補足事例3

施工場所	高知県 大谷川砂防堰堤
施工完了年月	平成25年 1月
施工目的	砂防堰堤工事中の安全対策工
施工概要	柵高 H=6.0m 延長計 L=17.0m
捕捉年月	平成26年 8月
発生現象及び規模	土石流捕捉 捕捉土石量 約1,400 m ³
発生誘因	平成26年8月豪雨による土石流出
備 考	TAMPOバリアによる土石捕捉により、下流の砂防堰堤工事への被害発生を防いだ事例

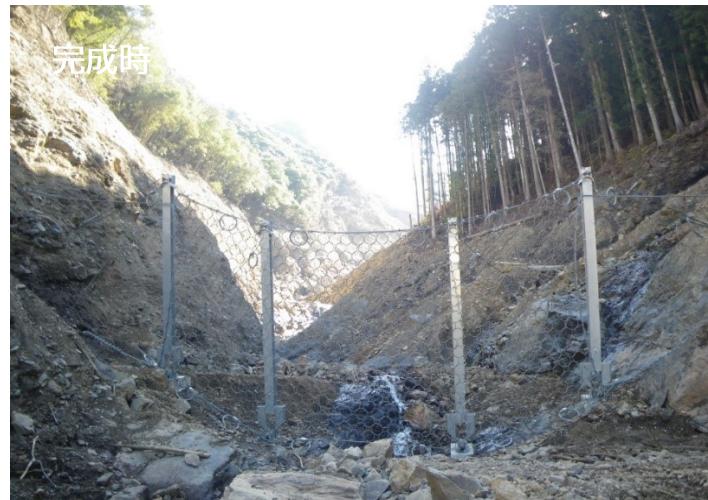
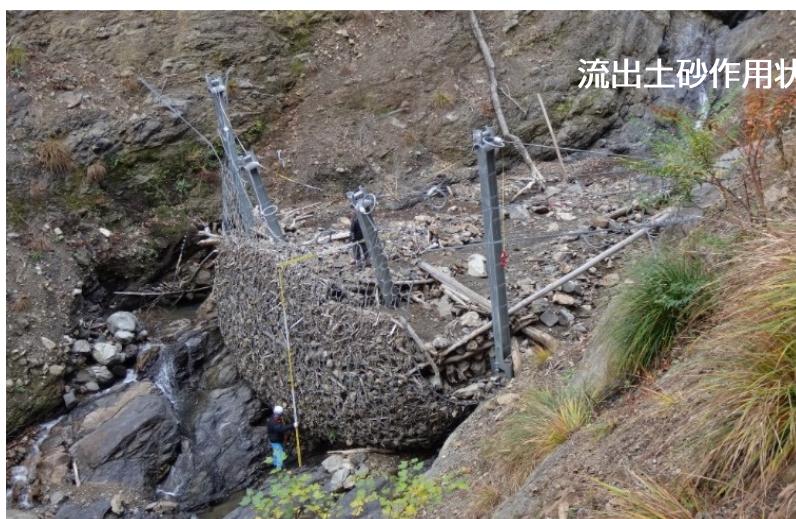
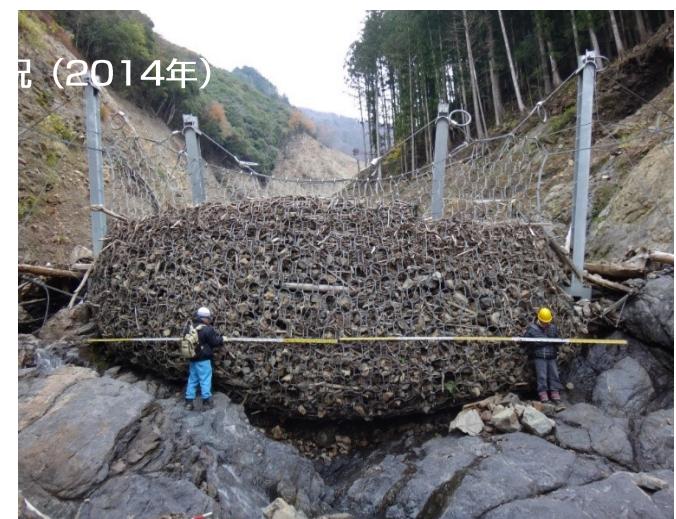
TAMPOバリア 補足事例4

施工場所	奈良県十津川村
施工完了年月	平成25年 3月
施工目的	治山堰堤工事中の安全対策工
施工概要	柵高 H=5.5m 延長 L=12.0m
捕捉年月	平成26年 8月
発生現象及び規模	土石流捕捉 捕捉土石量 約650m ³
発生誘因	平成26年8月豪雨による土石流出
備 考	TAMPOバリアによる土石捕捉により、下流の治山堰堤工事への被害発生を防いだ事例

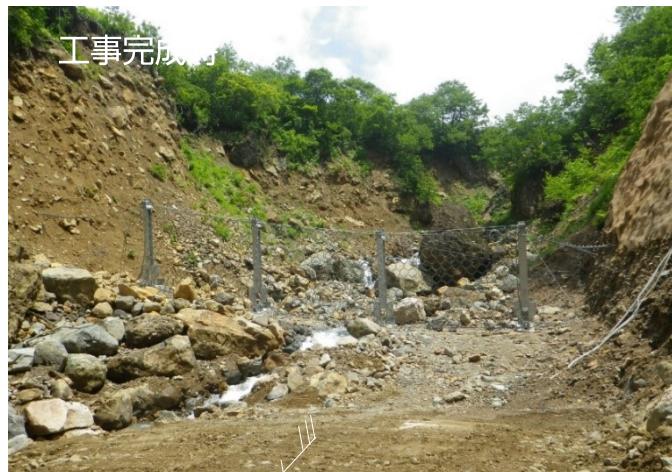
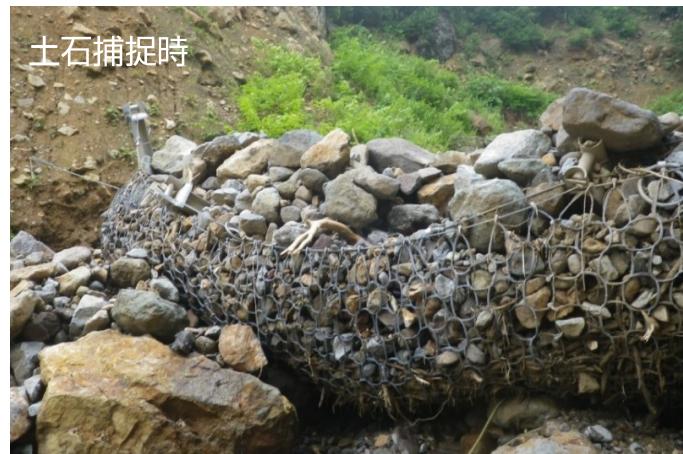
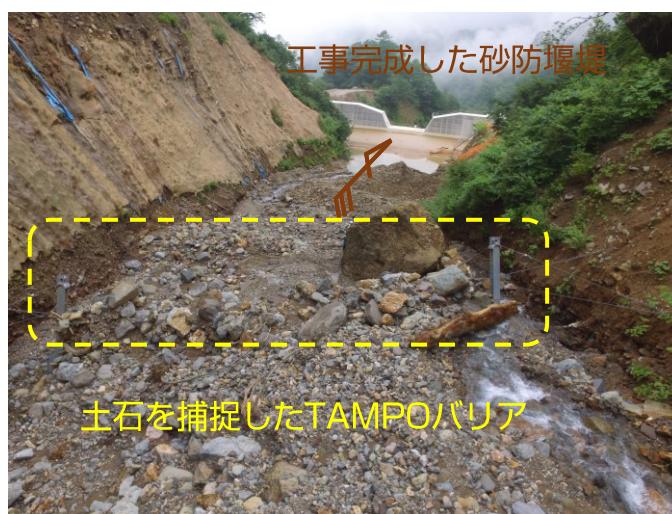
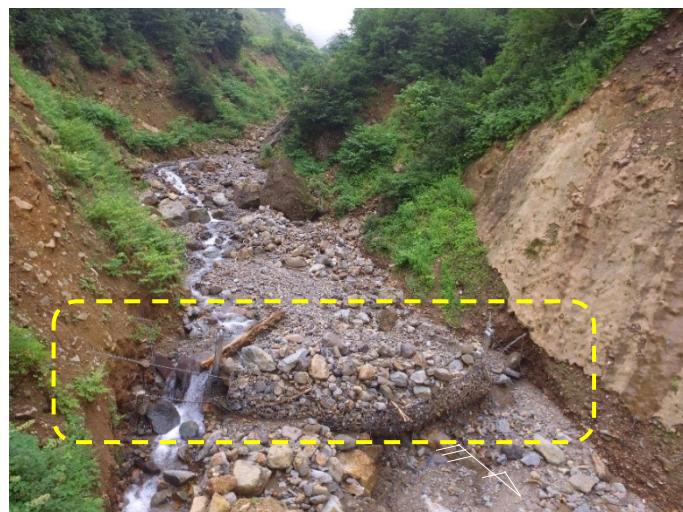
TAMPOバリア 補足事例5

施工場所	富山県 滝谷川
施工完了年月	平成19年7月
施工目的	砂防堰堤工事中の安全対策
施工概要	柵高 H=3.0m 延長計 L=15.0m
捕捉年月	平成28年7月
発生現象及び規模	土石流捕捉 捕捉土石量 約 900m ³
発生誘因	豪雨による土石流出
備 考	砂防堰堤工事完了後も存置され、その後、土石を捕捉した事例
