# 災害適用事例 1

平成26年8月豪雨による広島市内での土砂災害に対する緊急対策として「土石流・流木捕捉緊急対策工」(通称:強靱ワイヤーネット)が砂防・林野分野で37箇所を採用・施工されたました。砂防堰堤完成までは時間を要することから、仮設緊急対策として施工され、現在では砂防堰堤工事完了に伴い、その多くが撤去、他の箇所へ転用されています。

中でも被害が大きかった広島市安佐南区の小原山川に適用された事例を紹介します。

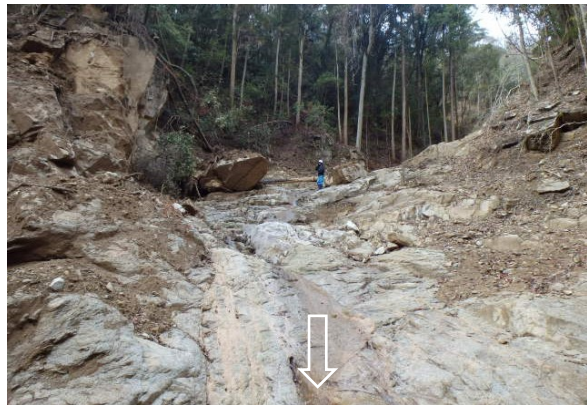
溪流沿：至る所に不安定な岩塊が残存

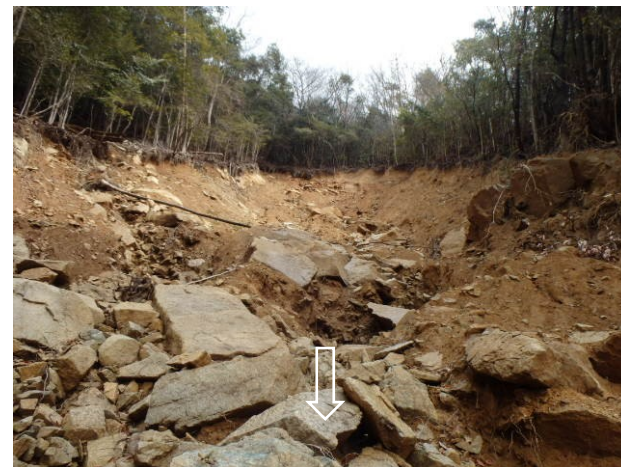
源頭部：不安定土砂が多量に残存

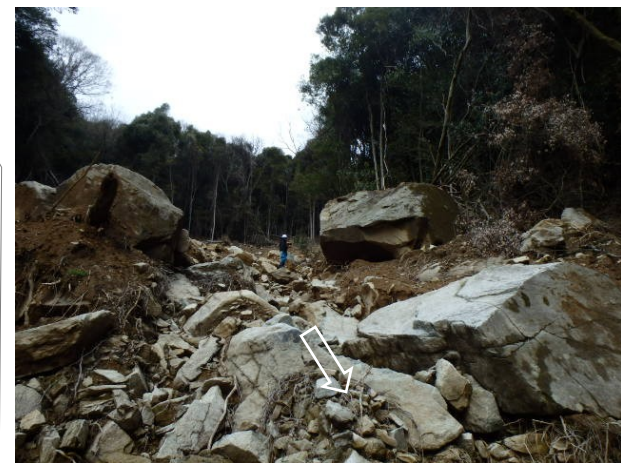
上流側：不安定土砂・大きな岩塊が多量に残存

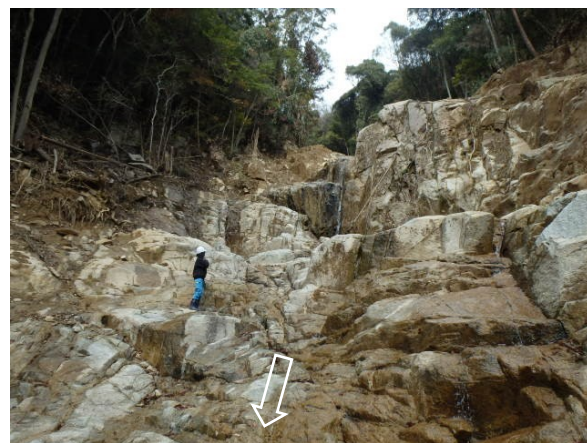
下流側：岩盤が露出・不安定土砂無

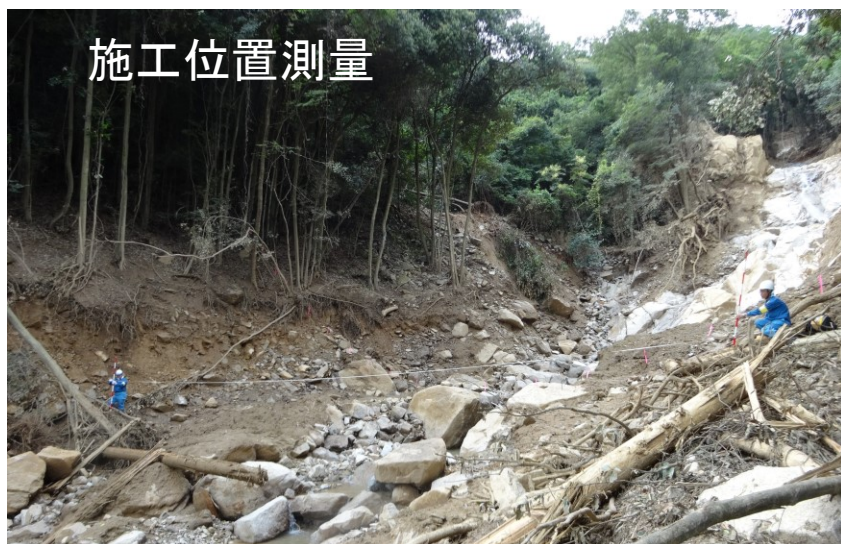
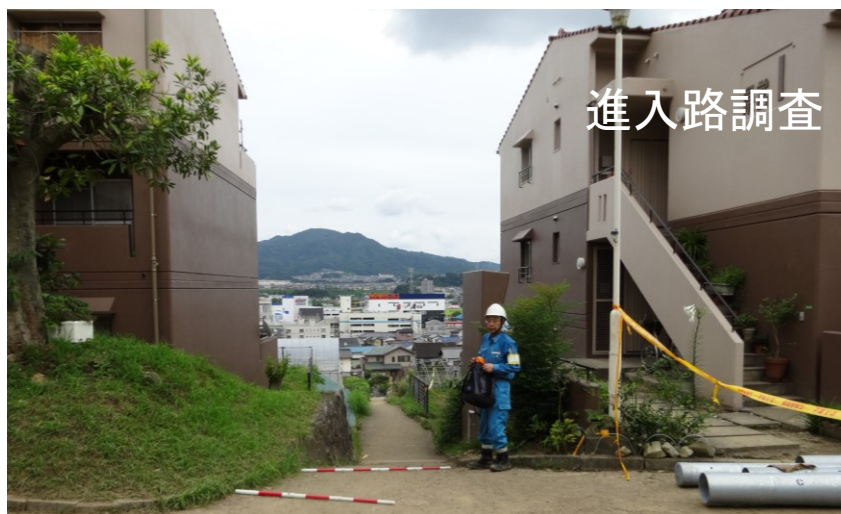
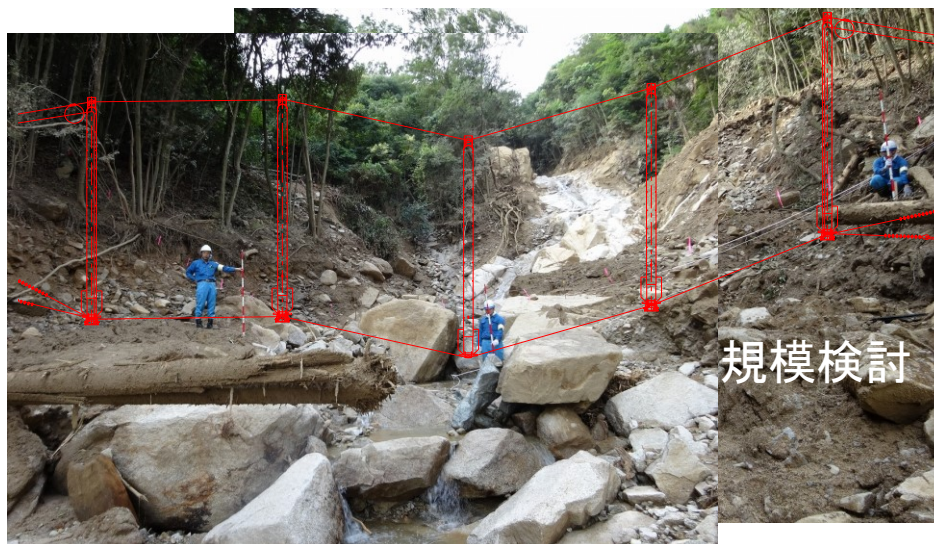
# 調査・計画

現地調査に基づき、砂防堰堤計画および土石流・流木捕捉緊急対策工を計画  
施工位置・施工計画・工程を決定

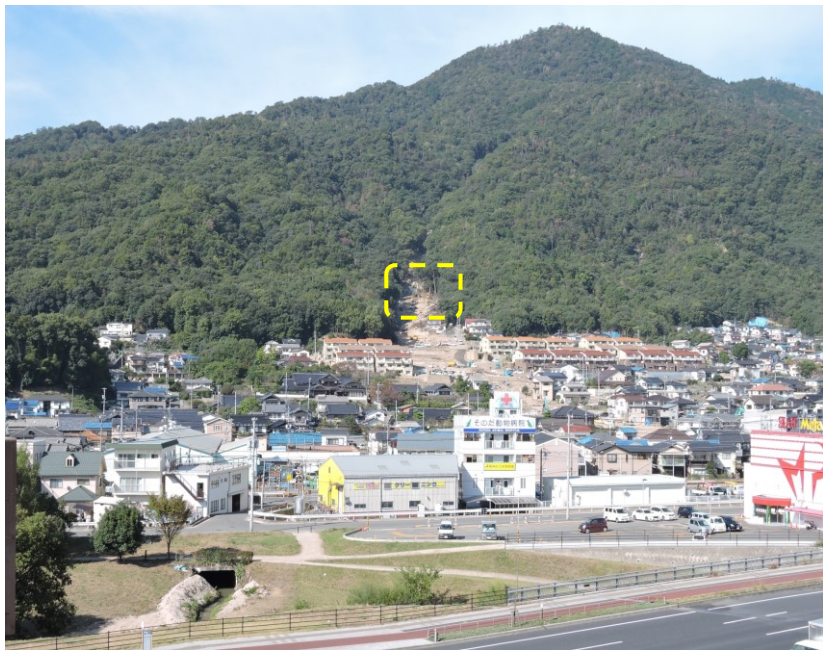
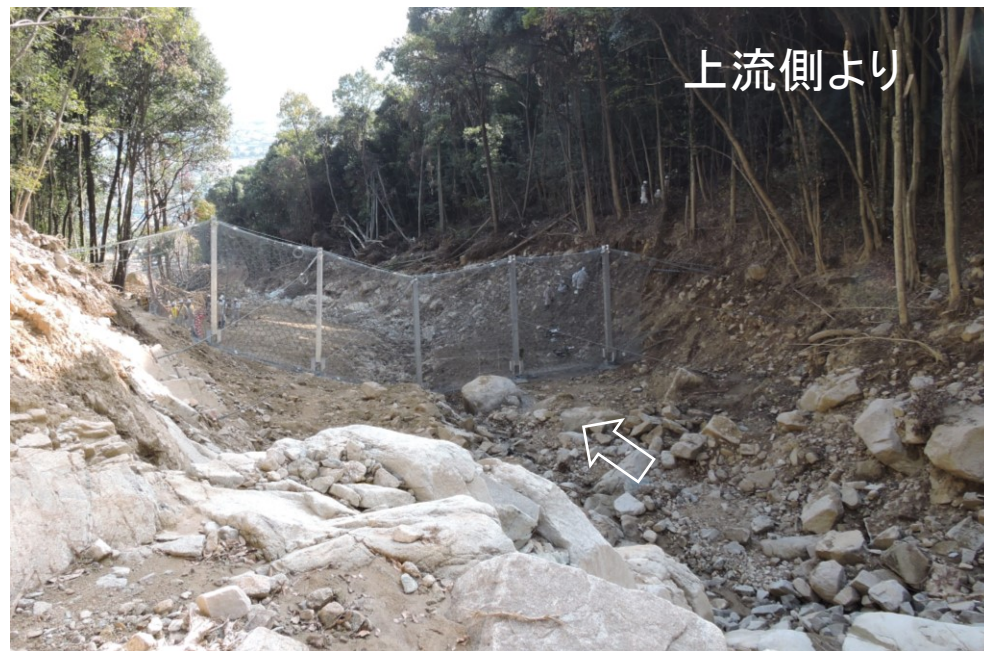
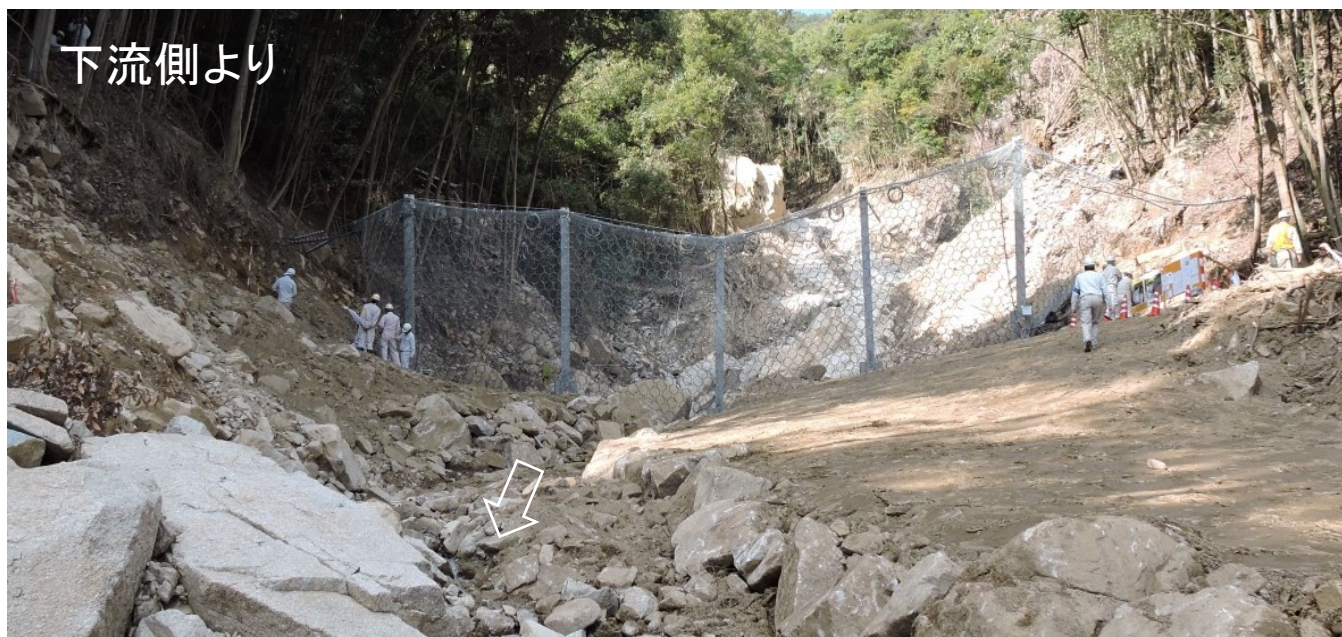
# 施工完了

- ① 同構造のTAMPOバリアが土石を捕捉した実績が複数あったこと。
- ② 設計・施工方法が確立されていたこと。
- ③ 短期間施工が可能であること。（約1ヶ月）
- ④ 材料が軽量で最小進入路幅が小さいこと。（最小1.5m）
