# ワイヤネット 捕捉事例一覧

# ワイヤネット 捕捉事例 1

## ワイヤネット 捕捉事例2

# TXI落石防護棚 捕捉事例3

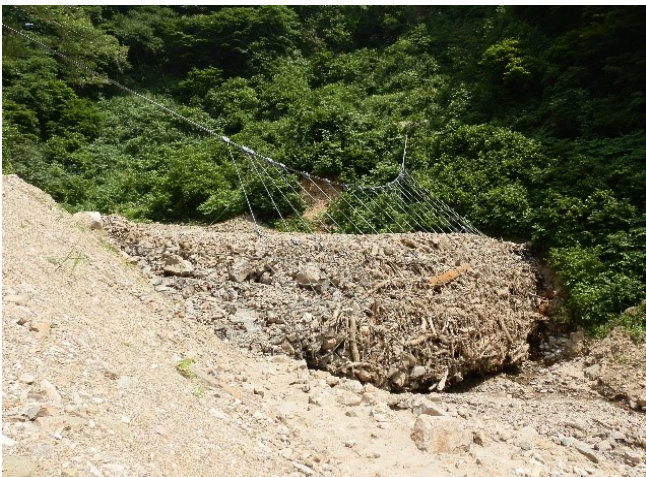
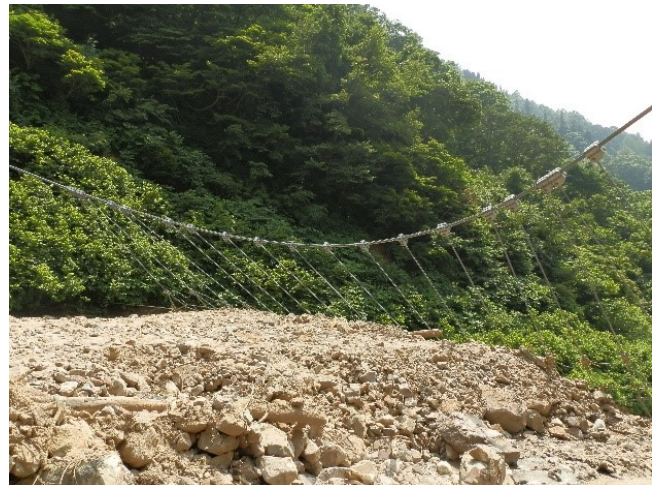
1回目土石流捕捉

| 捕捉年月 | 1回目：平成24年7月<br>2回目：平成29年10月<br>その後も、捕捉実績が続いた。 |
| 捕捉土石概要 | 1回目：土石捕捉量 $V\approx 13,500\text{m}^3$<br>2回目以降 土石および流木を数回捕捉 |
| 発生誘因・現象 | 豪雨による土石流発生 |

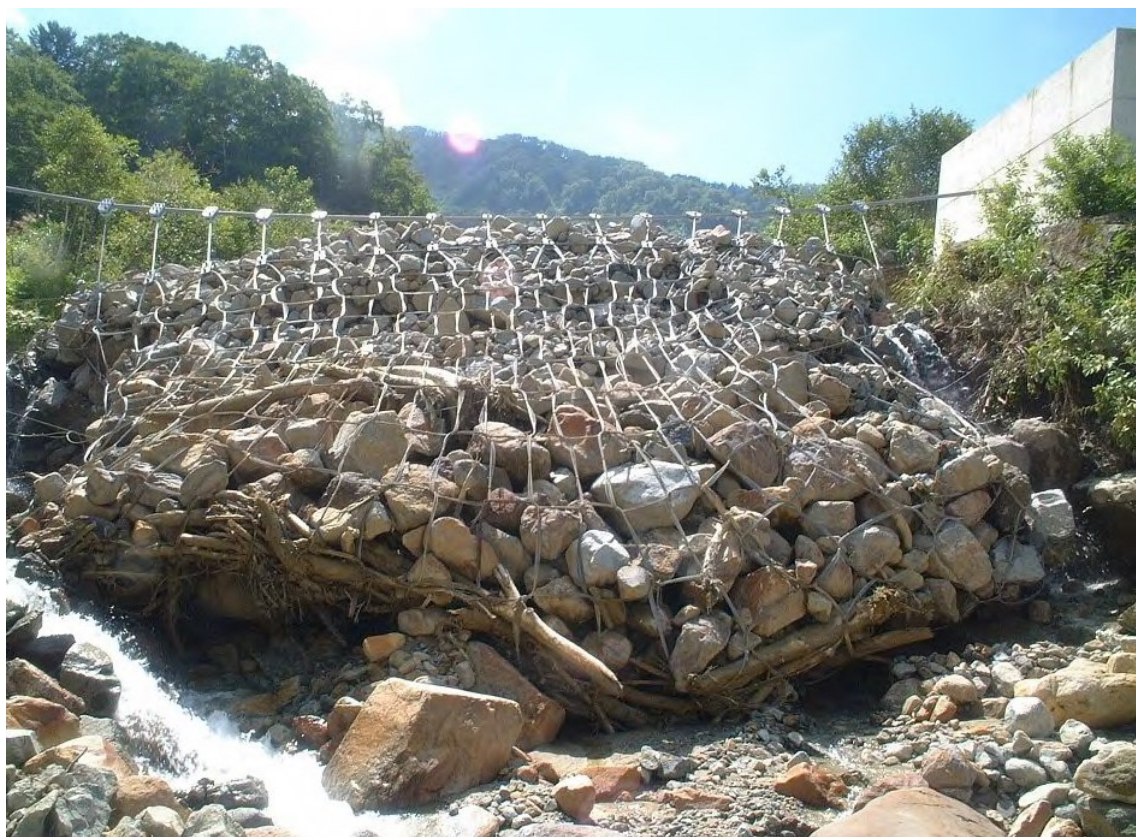
| 捕捉年月 | 平成15年8月 |
| 捕捉土石概要 | 土石捕捉量 V=約3,000m <sup>3</sup> |
| 発生誘因・現象 | 豪雨による土石流発生 |

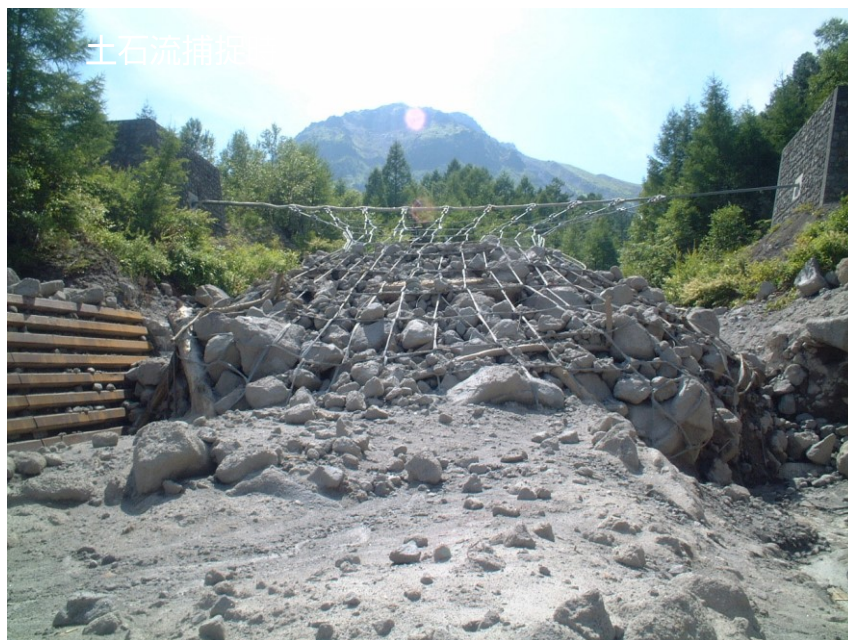
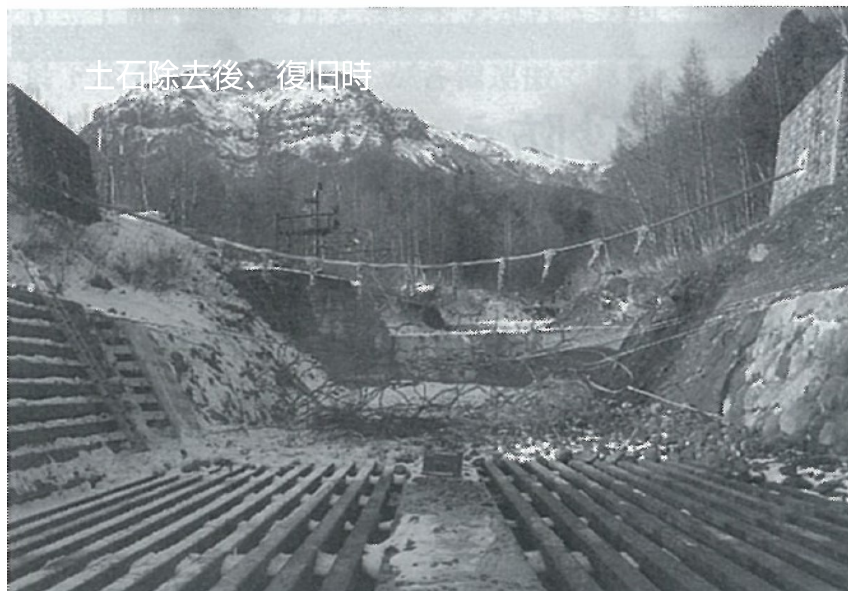
| 捕捉年月 | 平成16年7月 |
| 捕捉土石概要 | 土石捕捉量 $V\approx 1,300\text{m}^3$ |
| 発生誘因・現象 | 降雨による土石流発生 |
| 備考 | 試験的に導入されたワイヤネットで土石捕捉に対し、部材に作用した荷重計測を行い、施工性・維持管理性の検証を行った事例。 |
