鹿児島県ナンワ工業様に、
リングネット落石防護柵とTXI落石防護柵、
施工中の現場を

ヒューズのお話し

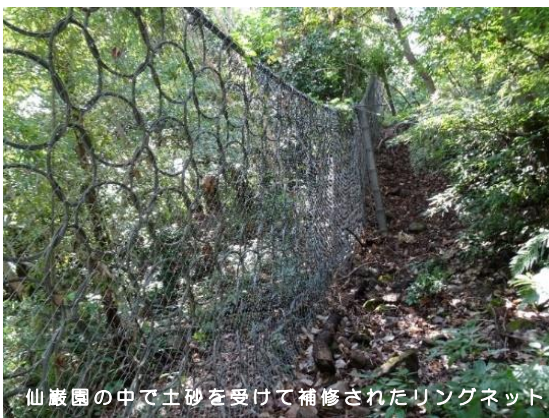
仙巖園の中で土砂を受けて補修されたリングネット

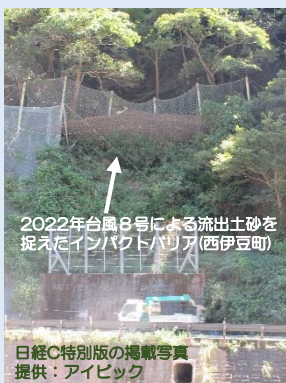
2022年台風8号による流出土砂を捉えたインパクトバリア (西伊豆町)
日経C特別版の掲載写真 提供：アイビック

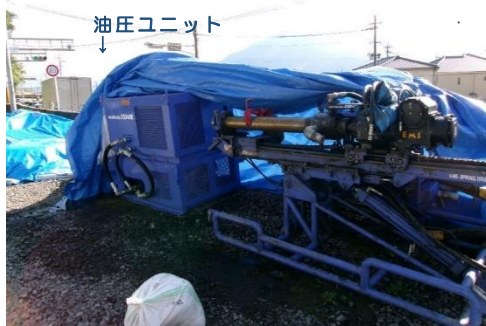
桜島を背景に '特注品' の削孔機を特別に見せていただきました

さらに独自の対策として、500kgモノレールでボーリングマシンを運搬できるよう、油圧ユニットを2分割 (特注品) して使用している。

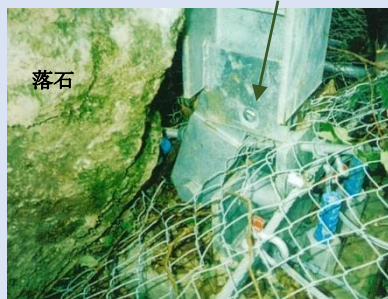
写真 A

例えば支柱基礎部に近い支柱下部に落石が衝突すると、写真Aにみられるよう小さいボルトが破断し、支柱が下部で外れることが分かった。当時は珍しいことでもあり外れた小ボルト破片(写真B)を担当が残っていた。

破断した小さいボルトの孔

支柱下部の部材が落石衝突で回転始めると、この小ボルトが2面せん断で破断した結果、支柱本体が外れ、また、支柱が取付けられるグラウンドプレートやアンカー部に損傷なく落石が止まった。なお、当該部復旧は(部材の損傷が殆どなく)落石撤去後、支柱を元の位置に再設置して完了したという。

小さな部品であるが、衝撃による部材の破壊を広めない大事なヒューズの役目を果たしている。これは初期の頃のリングネット落石防護柵がもつ部品であり、その後構造が変化して、簡単なヒューズは必ずしも装着されなくなった。
