# 強靱ワイヤーネット 施工事例一覧

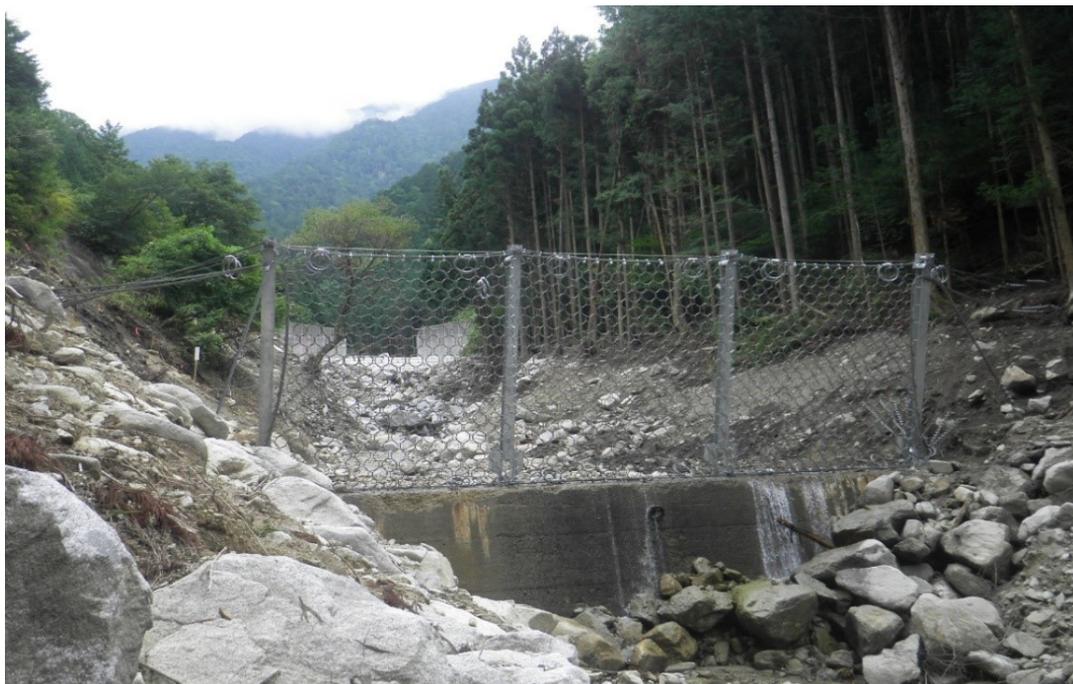
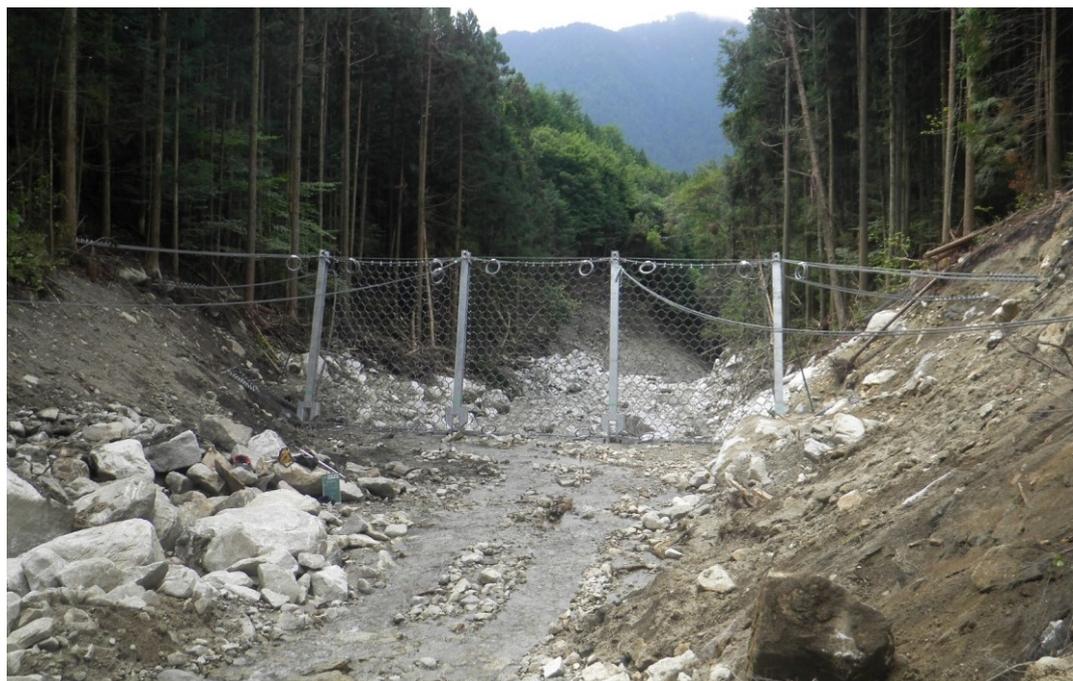
# 強靱ワイヤーネット 施工事例 1

施工場所	長野県木曾郡南木曾町
施工目的	土石流災害後の下流民家への2次被害対策および国道、鉄道の早期供用のための安全対策
施工概要	柵高 H=5.0m 延長 L=12.0m 3スパン
備考	平成26年7月豪雨により渓流全域にわたり河床洗掘、護岸の被災が著しく発生するとともに、下流の鉄道橋梁が落橋した。既存治山堰堤天端に設置された事例。

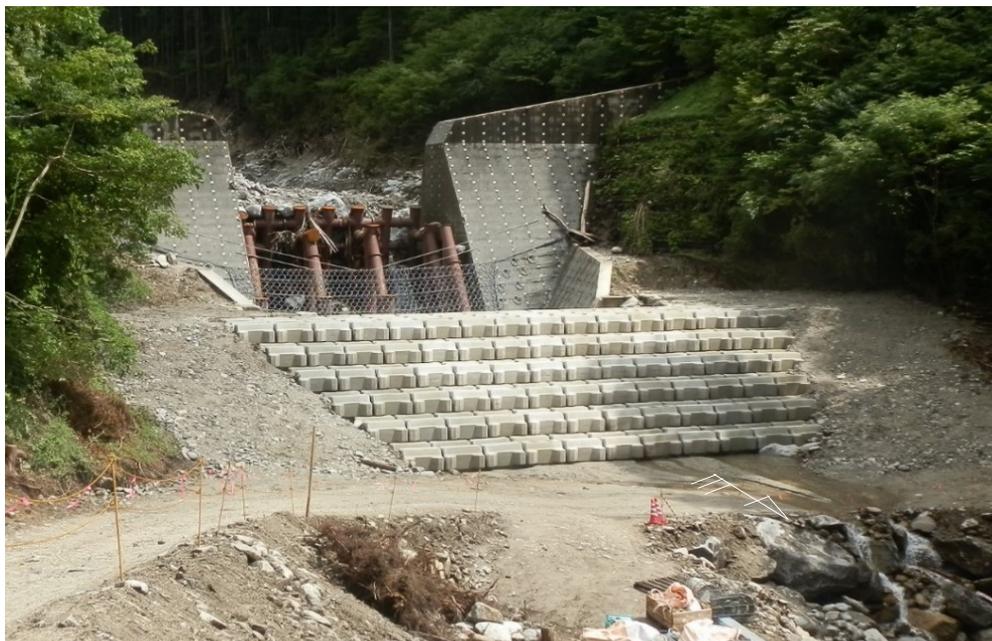
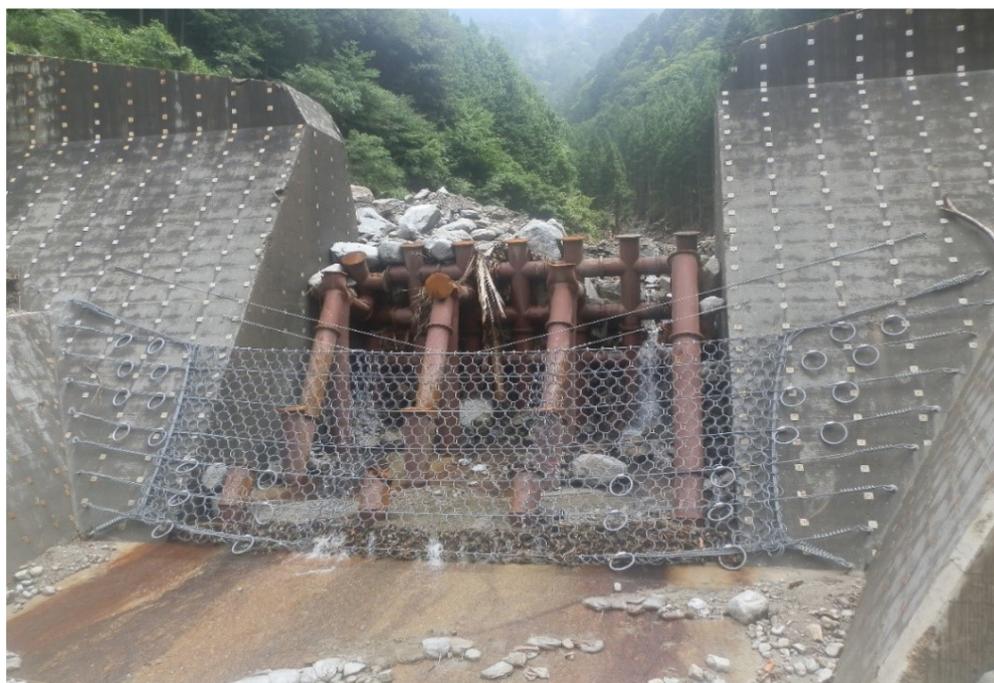
# 強靱ワイヤーネット 施工事例2

施工場所	長野県木曾郡南木曾町
施工目的	①土石流災害後の下流民家への2次被害対策および国道、鉄道の早期供用のための安全対策 ②破損した鋼製スリット堰堤の防護
施工概要	柵高 H=6.0m 延長 L=16.0m 1スパン
備考	平成26年7月豪雨による土石流を受けて、破損・一部流出した鋼製スリット堰堤の防護として堰堤前堤部に直接設置した事例（支柱のないタイプ） 施工事例1の上流部に同時施工

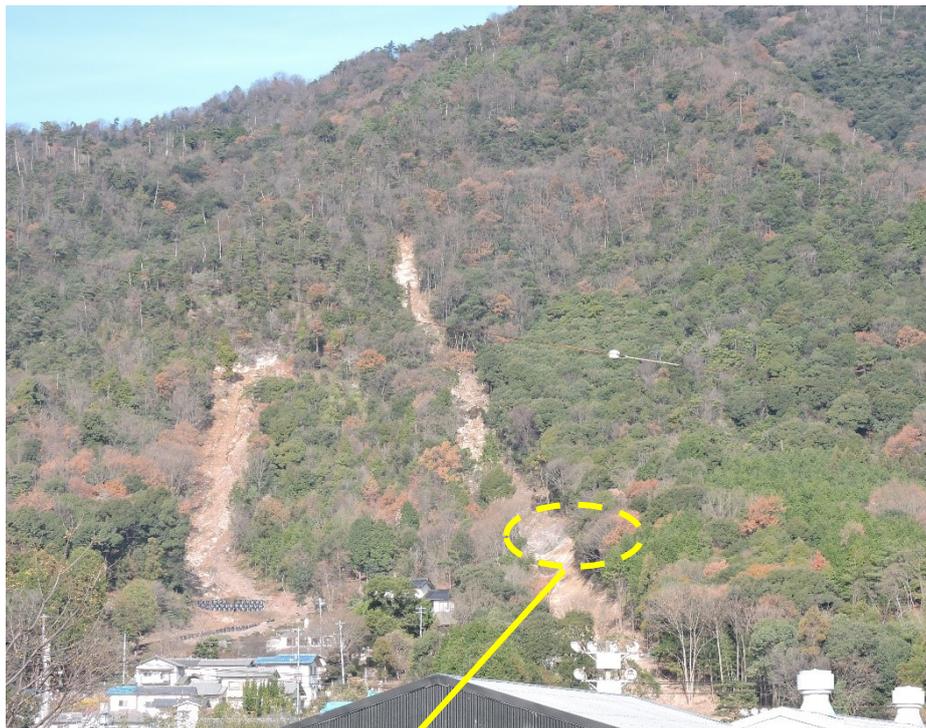
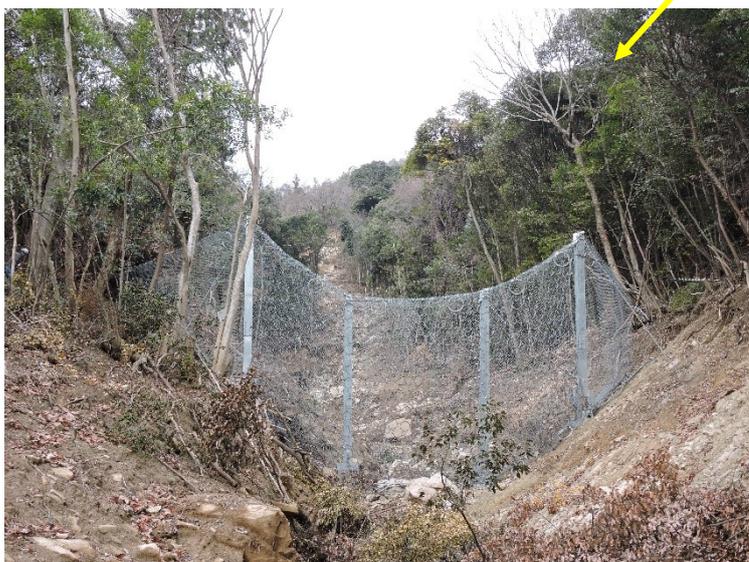
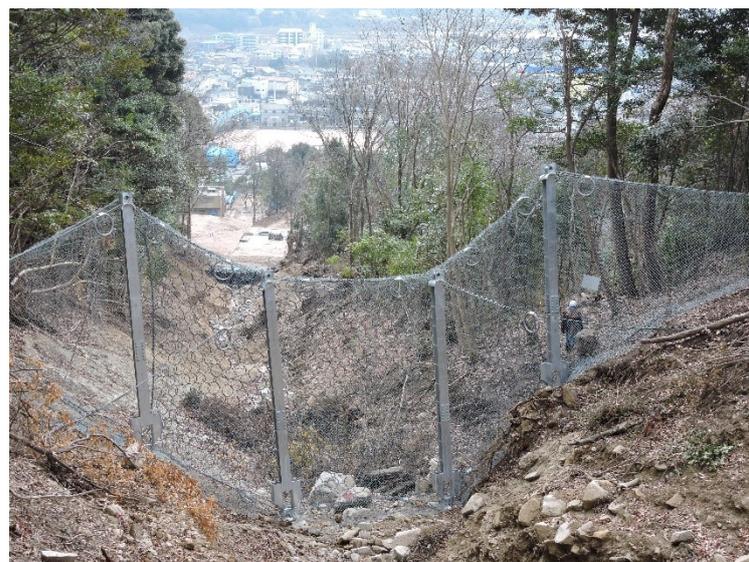
# 強靱ワイヤーネット 施工事例3

施工場所	広島県広島市安佐南区
施工目的	土石流災害発生後の応急対策 (砂防堰堤工事完了までの仮設安全対策)
施工概要	柵高 H=5.5m 延長 L=15.0m 3スパン
備考	平成26年8月豪雨による広島市内での土砂災害の応急対策として砂防分野・治山分野で多数用いられた内の1事例。砂防堰堤完成後はその多くが撤去され他の箇所に転用されている。

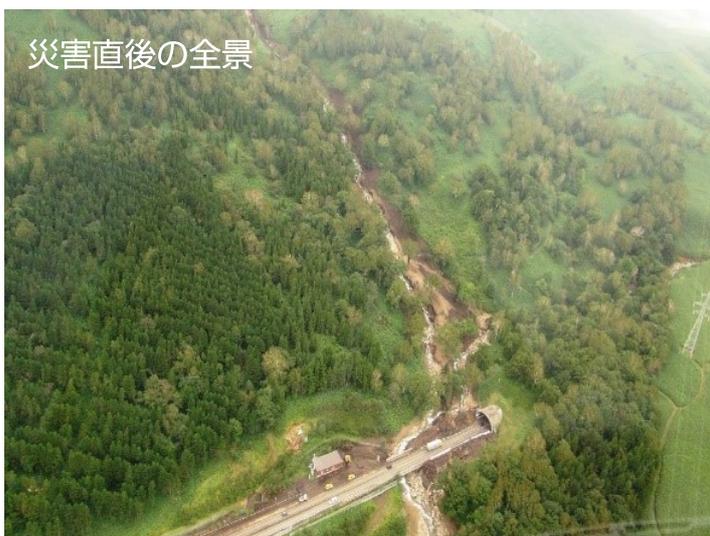
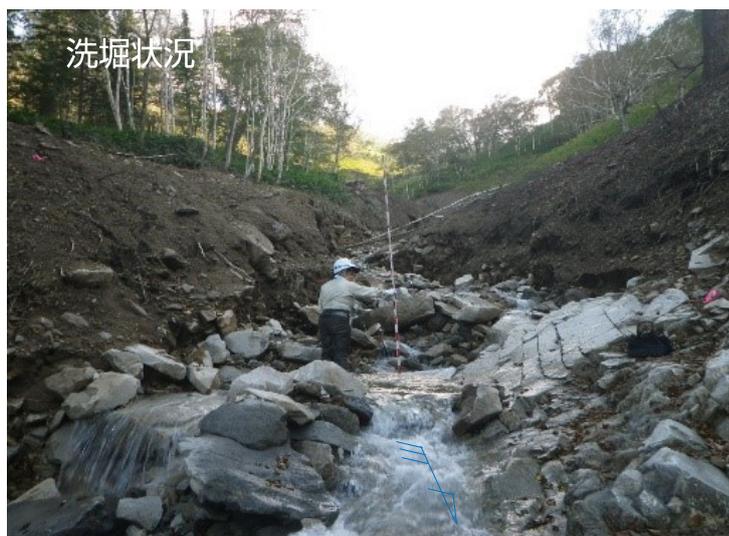
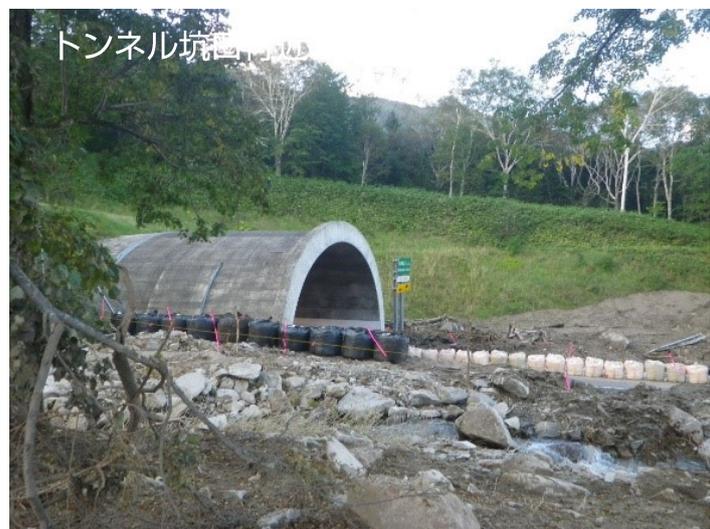
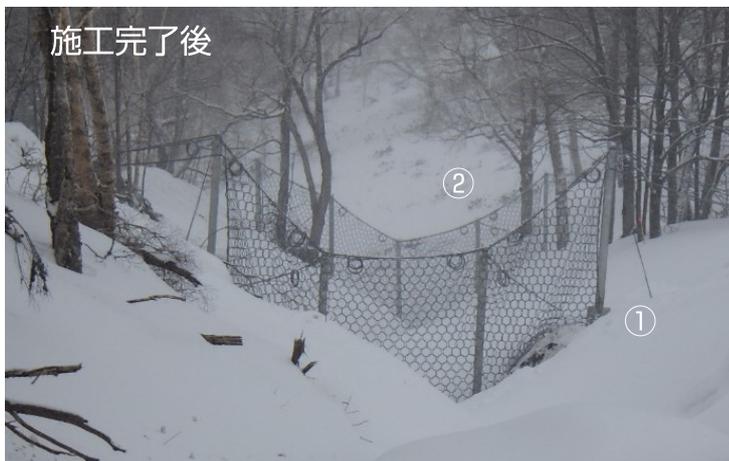
# 強靱ワイヤーネット 施工事例4

施工場所	北海道上川郡新得町
施工目的	高速道路における土石流災害の応急復旧
施工概要	① 柵高 H=5.5m 延長 L=15.0m 3スパン ② 柵高 H=5.5m 延長 L=20.0m 4スパン
備考	平成28年台風10号の豪雨により、高速道路トンネル坑口付近で土石流発生、トンネル内に流入して通行止めとなり、緊急の安全対策として強靱ワイヤーネットが2基設置された事例。

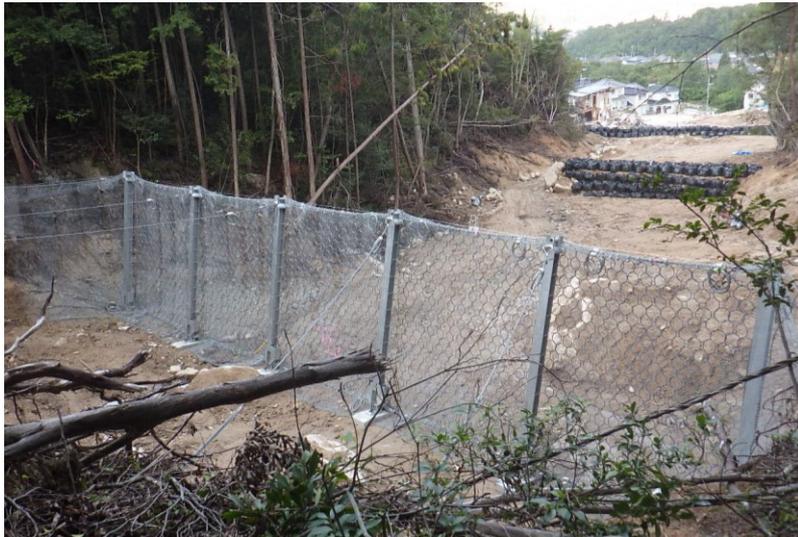
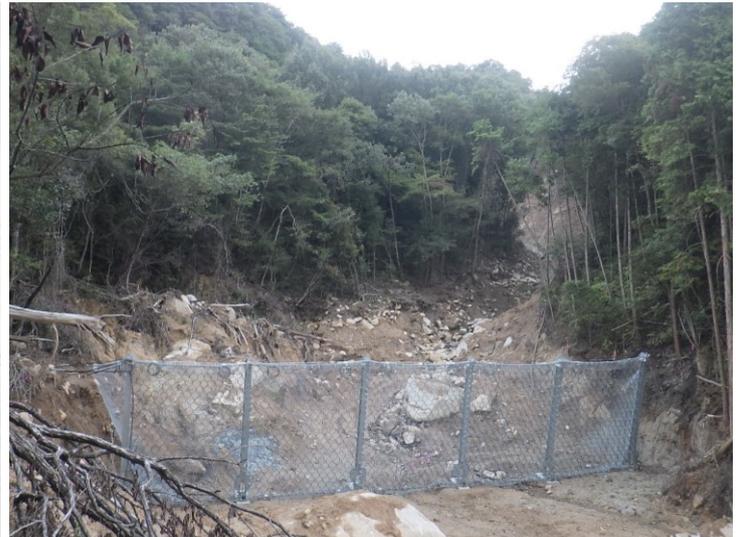
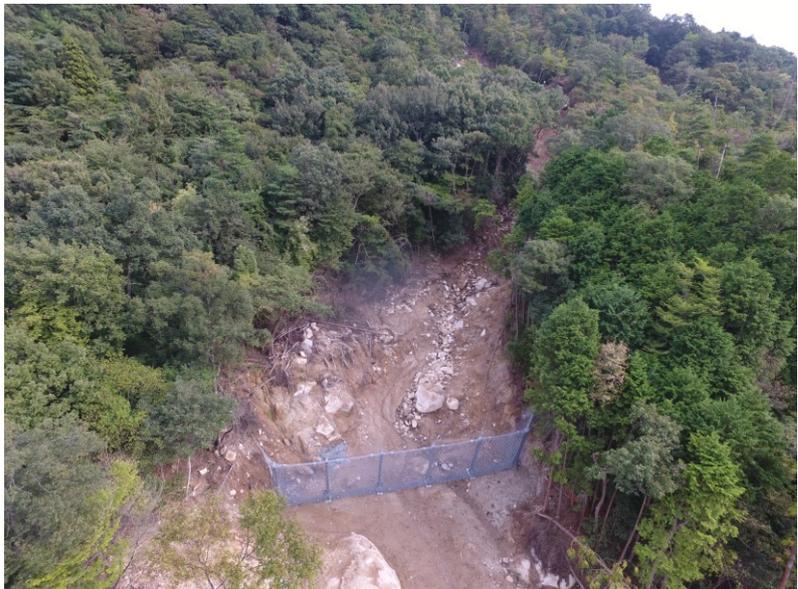
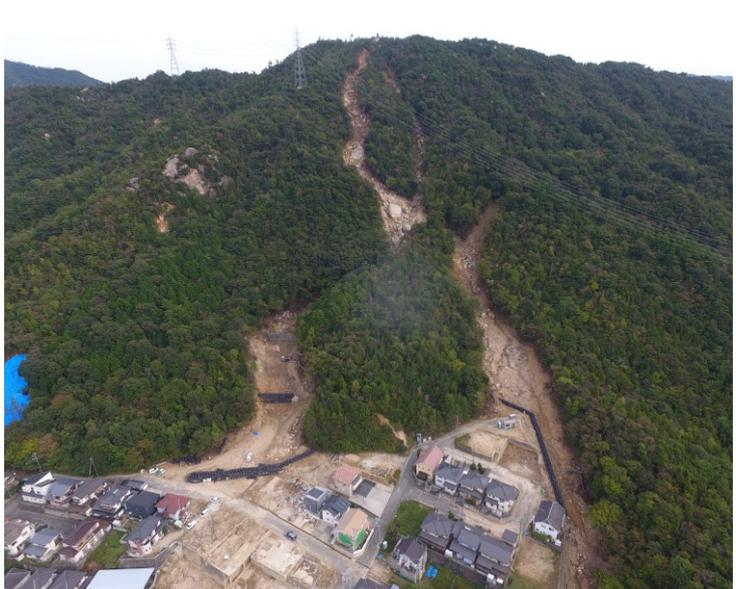
# 強靱ワイヤーネット 施工事例5

施工場所	広島県安芸郡熊野町
施工目的	土石流災害発生後の応急対策 (砂防堰堤工事完了までの仮設安全対策)
施工概要	柵高 H=5.5m 延長 L=25.0m 5スパン
備考	平成30年7月西日本豪雨による土石流災害に対して、国土交通省直轄砂防災害緊急事業の応急対策として強靱ワイヤーネットが設置された事例。

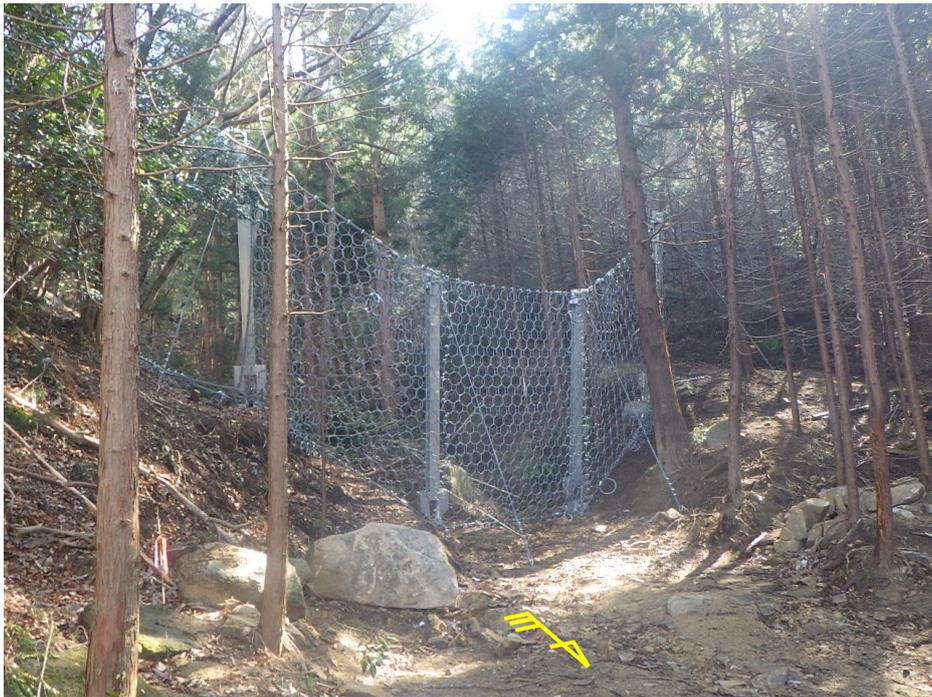
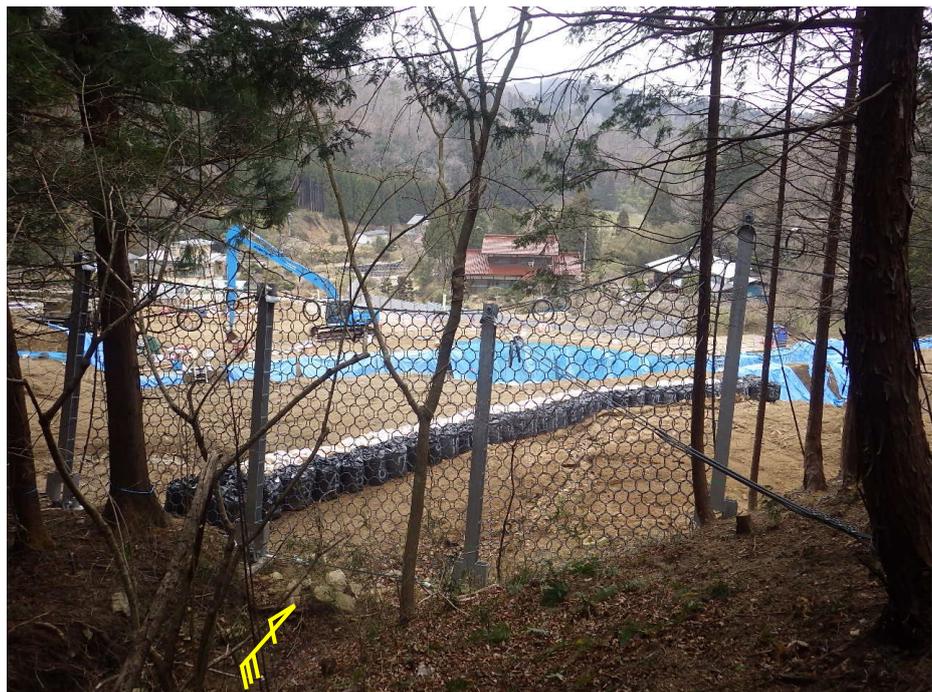
# 強靱ワイヤーネット 施工事例6

施工場所	宮城県伊具郡丸森町
施工目的	土石流災害発生後の応急対策 (砂防堰堤工事完了までの仮設安全対策)
施工概要	柵高 H=5.5m 延長 L=15m 3スパン
備考	令和元年10月台風19号による土砂災害の緊急的な砂防工事の一貫として設置された事例。

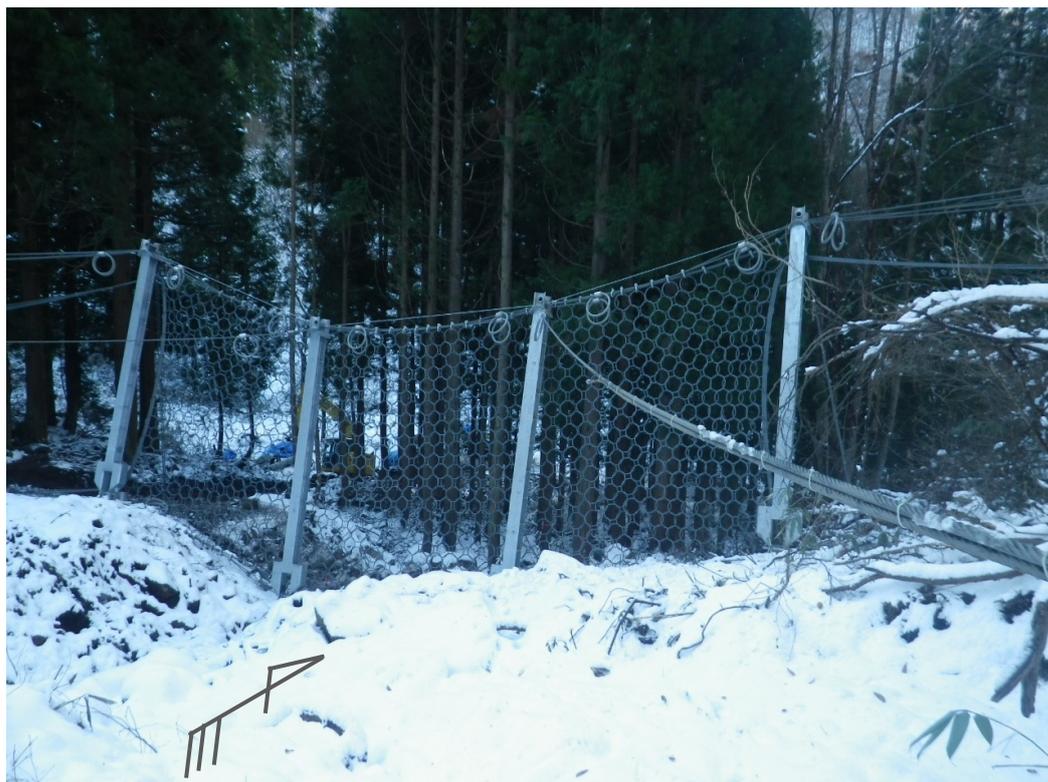
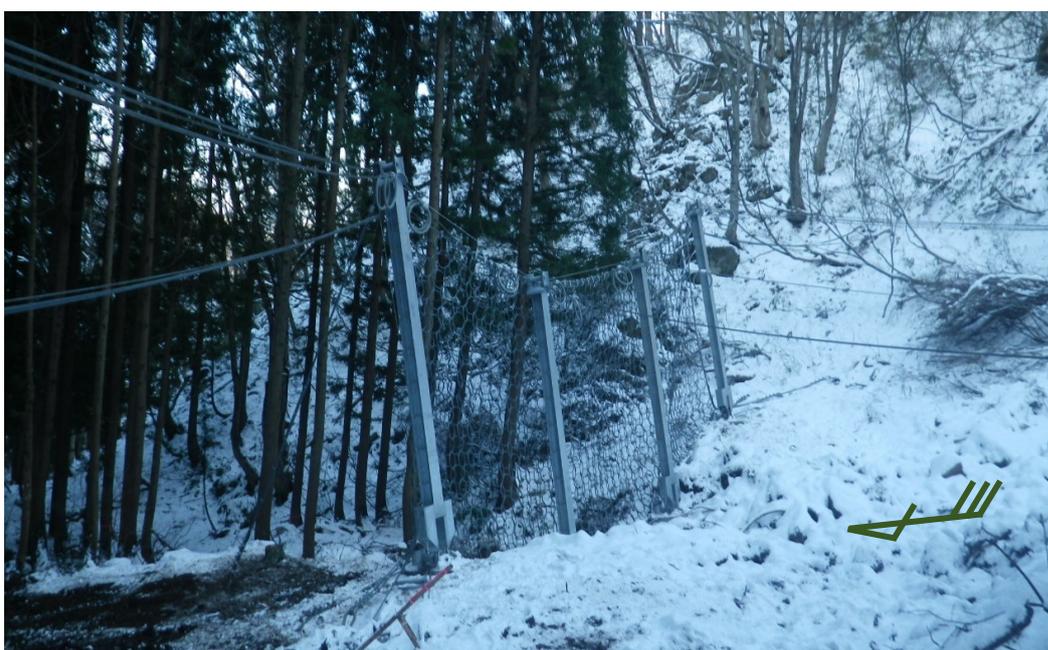
# 強靱ワイヤーネット 施工事例7

施工場所	長野県野沢温泉村
施工目的	土石流災害発生後の応急対策 (砂防堰堤工事完了までの仮設安全対策)
施工概要	柵高 H=5.5m 延長 L=15m 3スパン
備考	令和元年10月台風19号による土砂災害の緊急的な砂防工事の一貫として設置された事例。

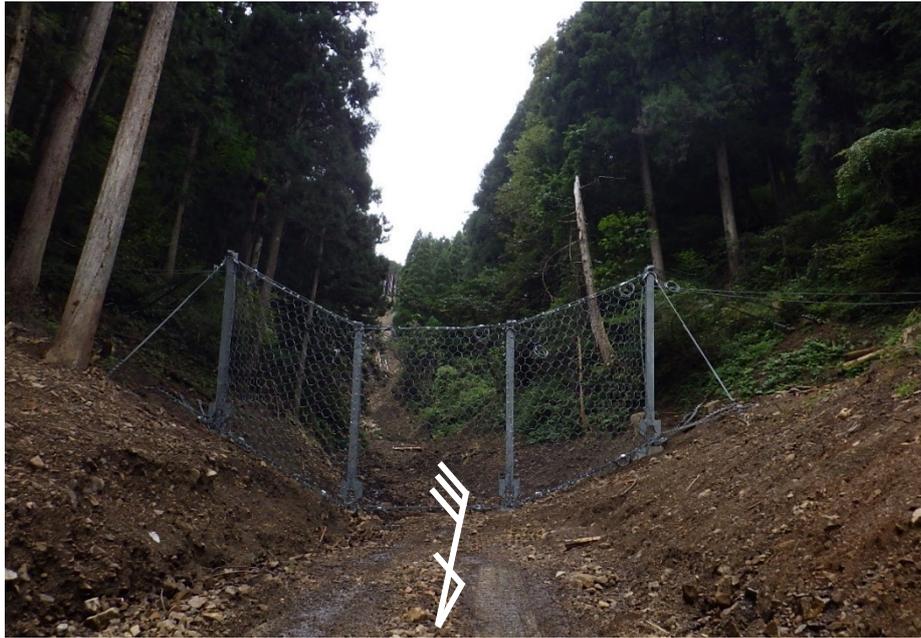
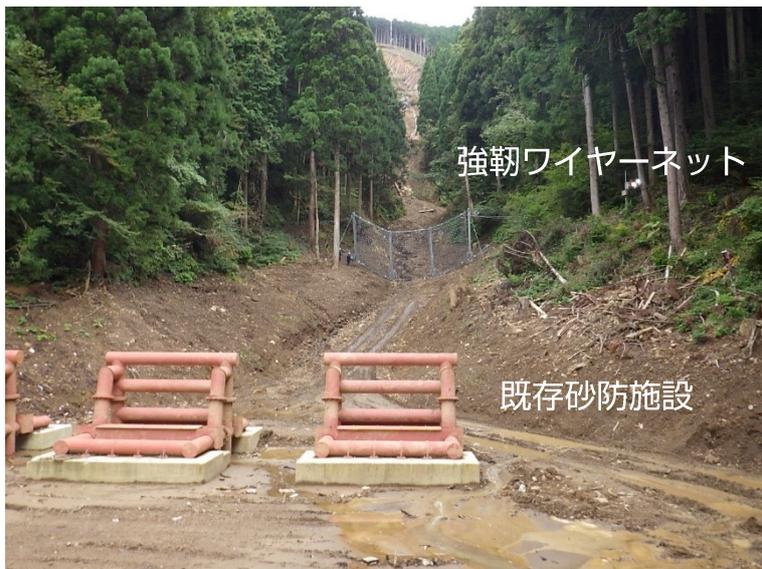
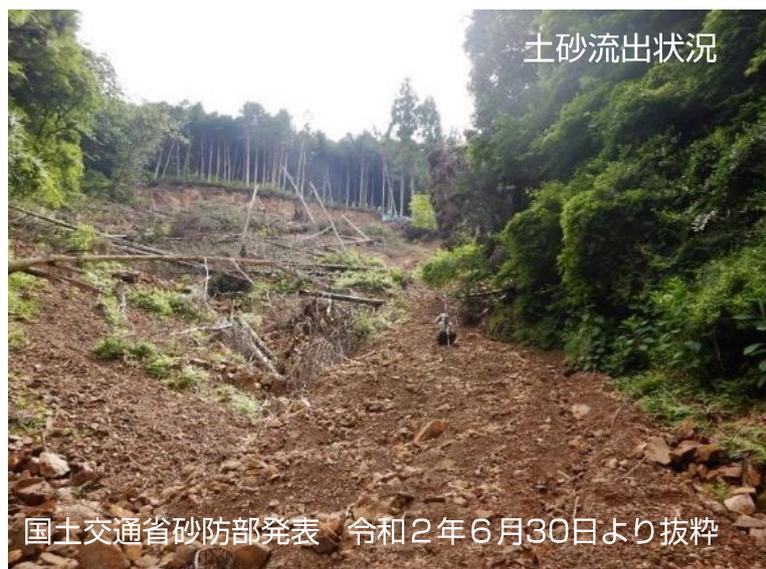
# 強靱ワイヤーネット 施工事例8

施工場所	岐阜県郡上市
施工目的	土石流災害発生後の応急対策 (砂防堰堤工事完了までの仮設安全対策)
施工概要	柵高 H=5.5m 延長 L=15.0m 3スパン
備考	令和2年6月に発生した土砂災害において、災害関連緊急砂防事業が採択され、砂防堰堤工事完了までの応急安全対策として、既存砂防施設の上流側に設置された事例。
